Skällvik 2016

Excavations in 2016 in Skällvik Castle, Östergötland, Sweden

Report edited by Martin Rundkvist & Ethan D. Aines with contributions by them and several other team members, 30 May 2018

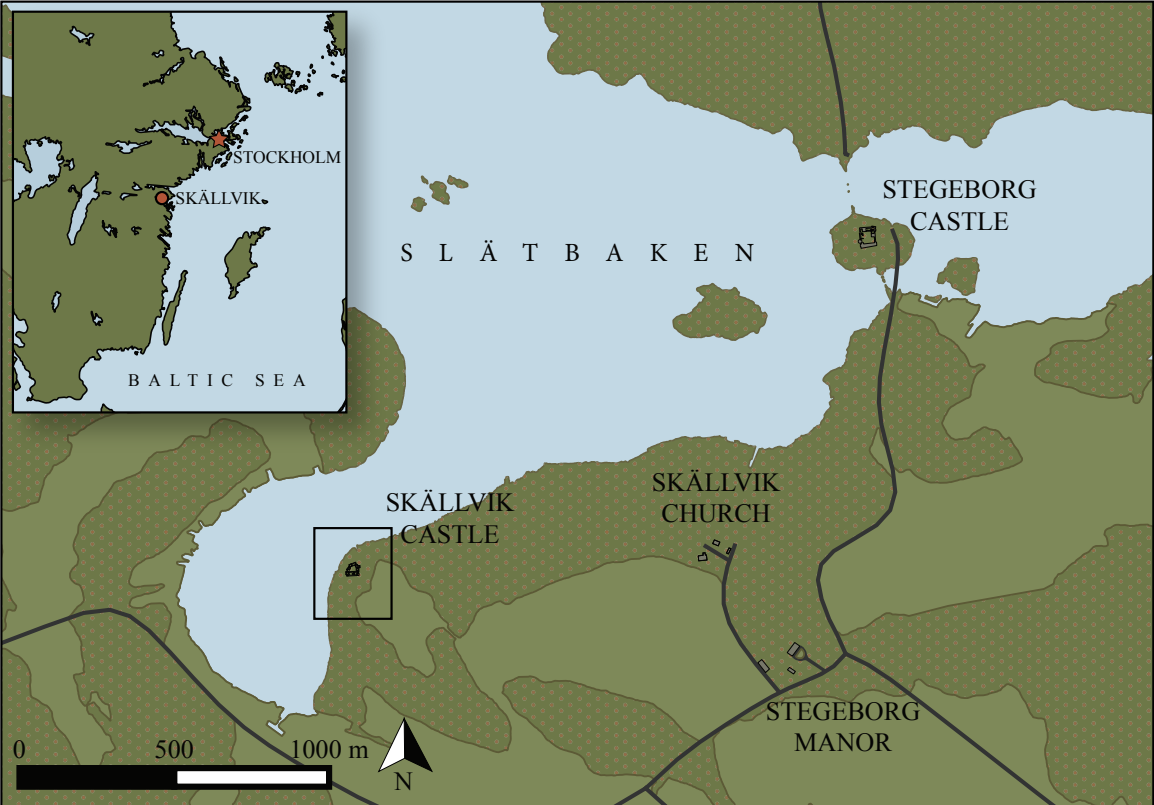
Figure 1: Skällvik and environs (top), and Skällvik with excavation trenches (bottom). Contains open data from Lantmäteriet 2016-2018. Ethan D. Aines.

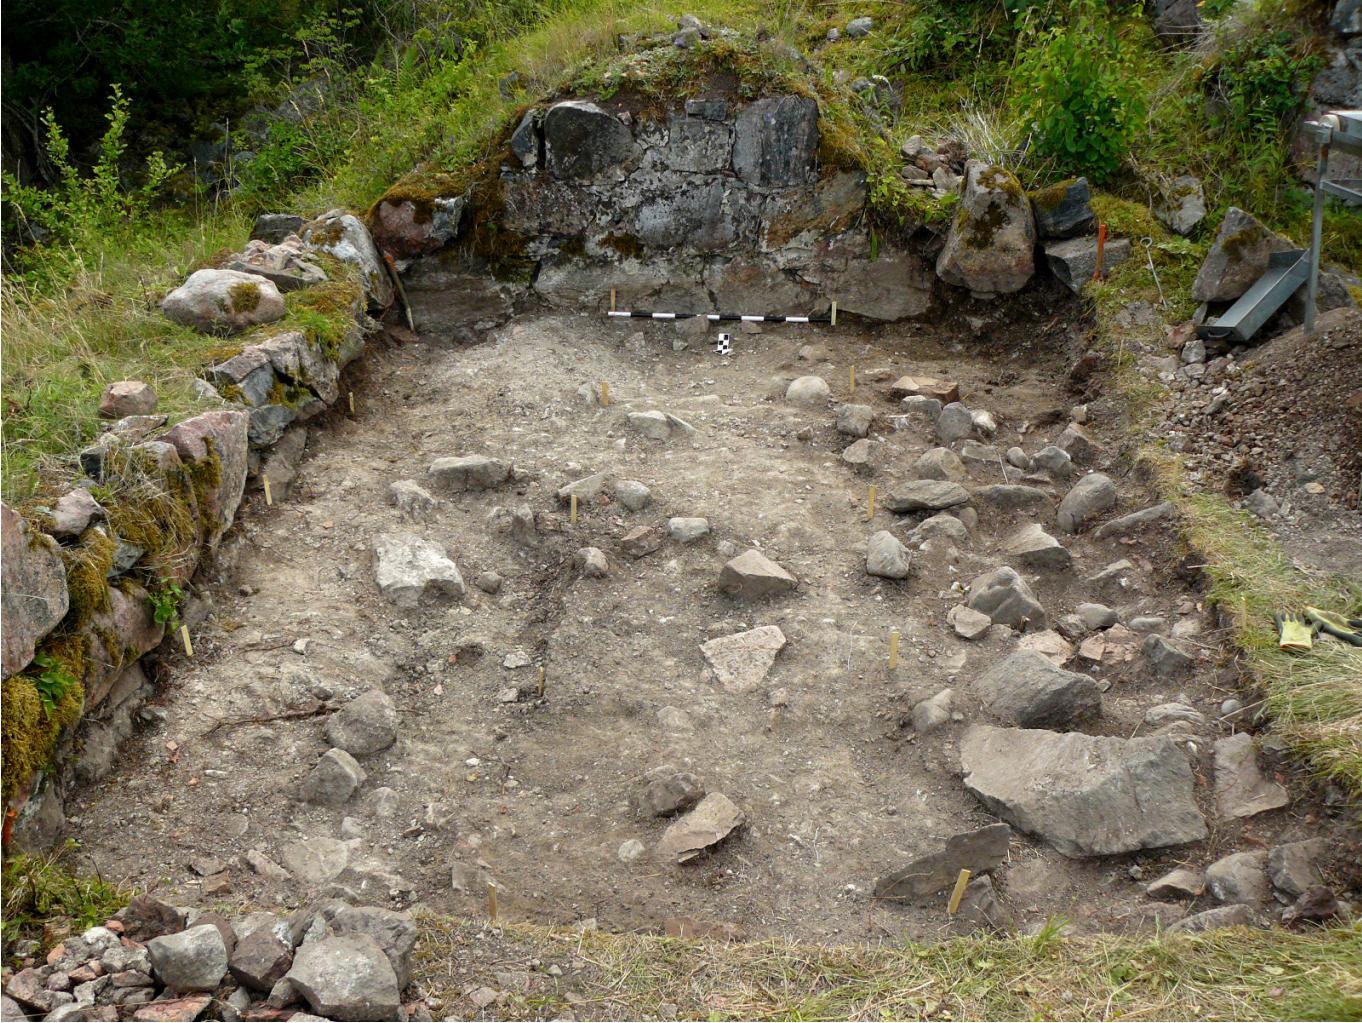
Figure 8: Trench A in the castle bakery seen from the north.

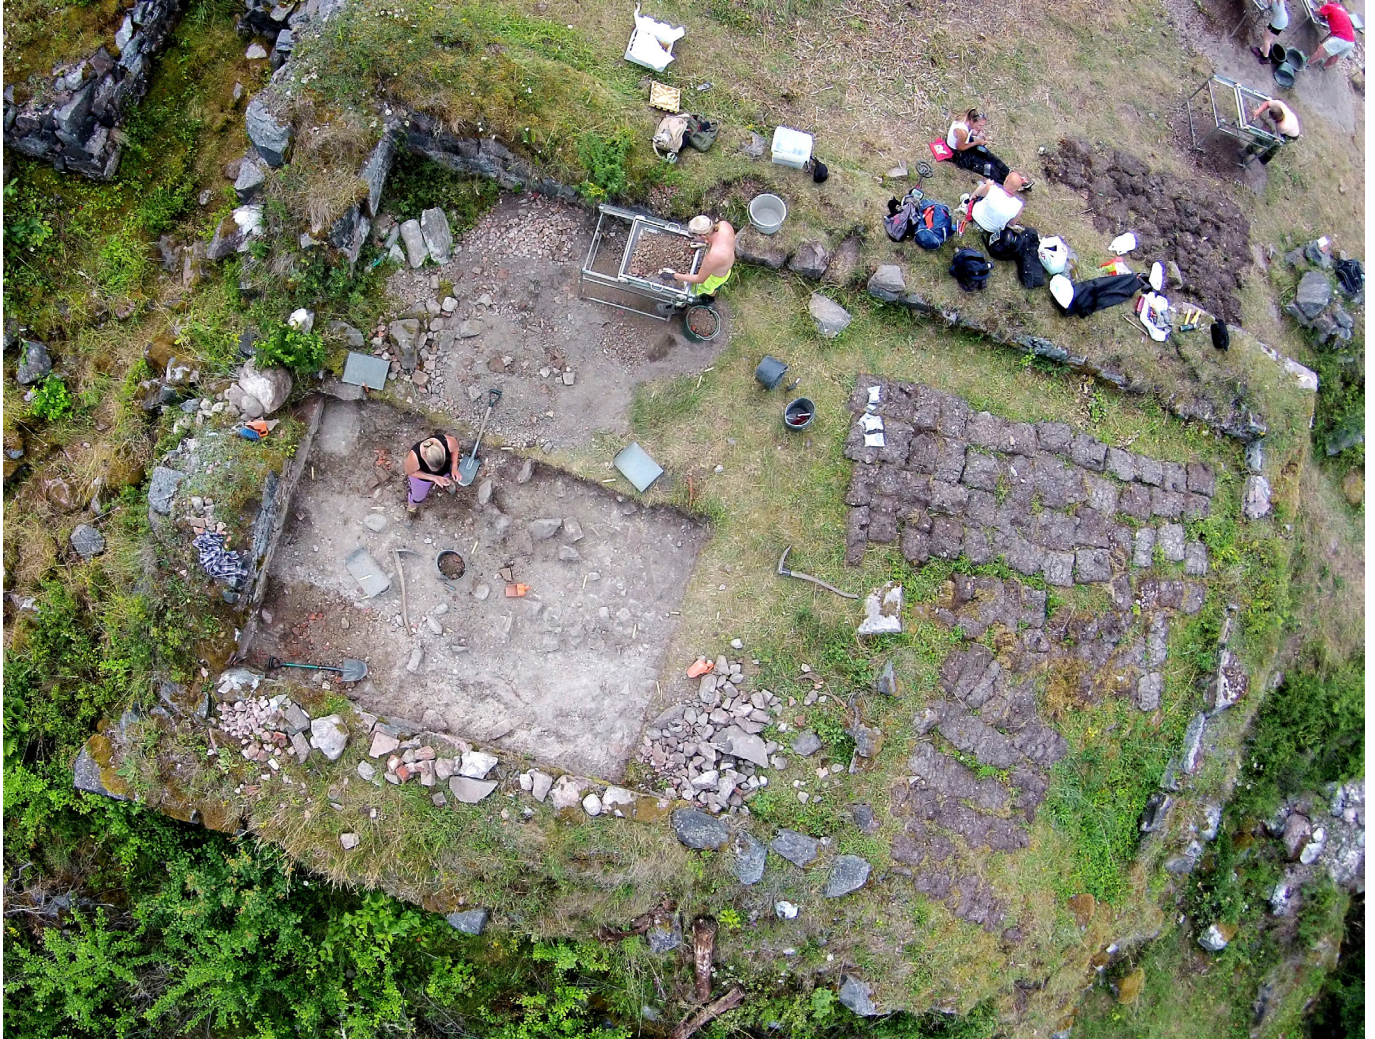
Figure 9: Trench A, aerial view, top of photo roughly SW. Photo by Jan Ainali, 2016.

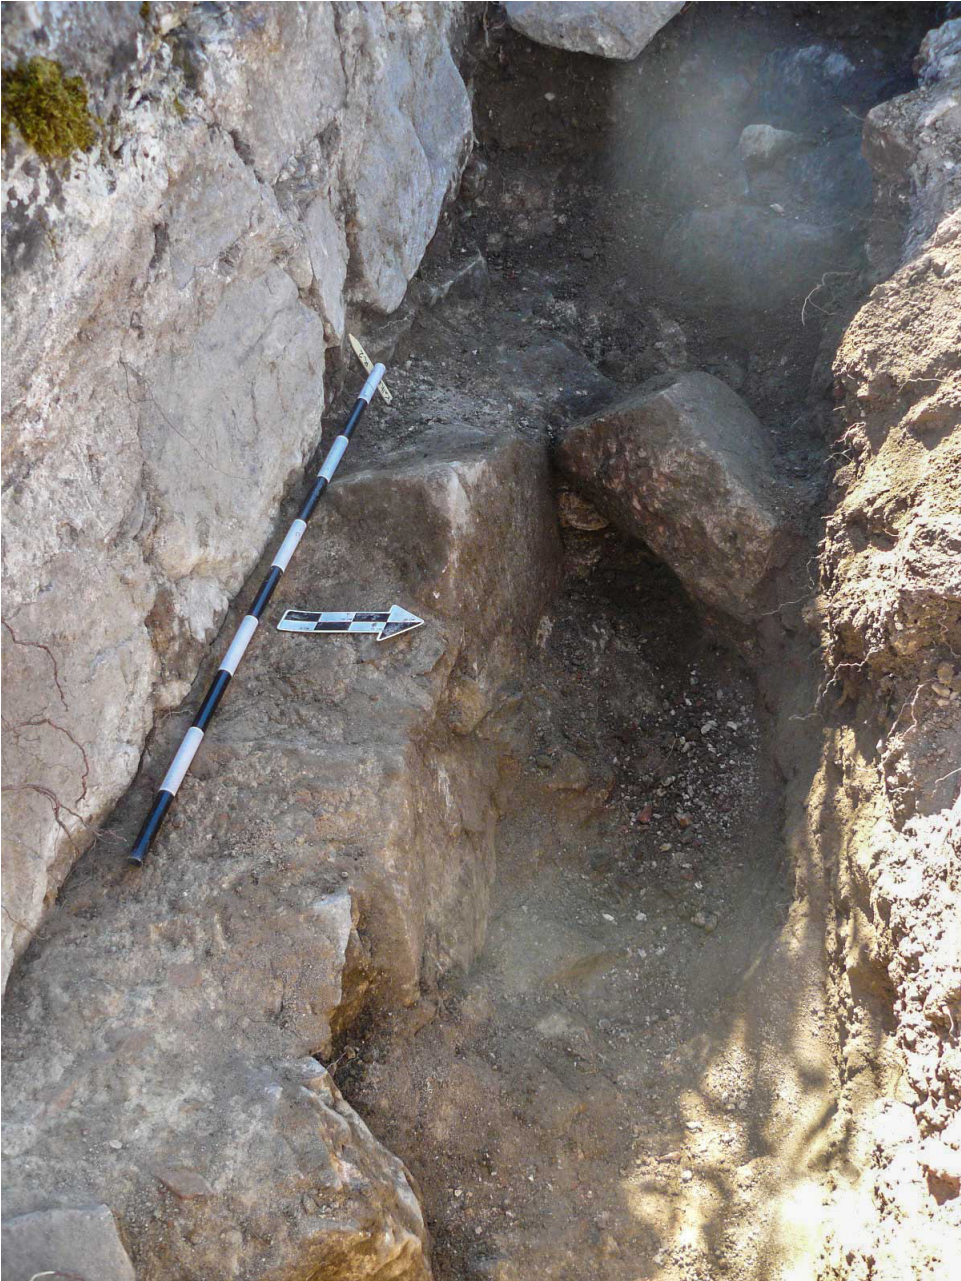
Figure 10: Trench A viewed from the east, showing the footing of the wall excavated out.

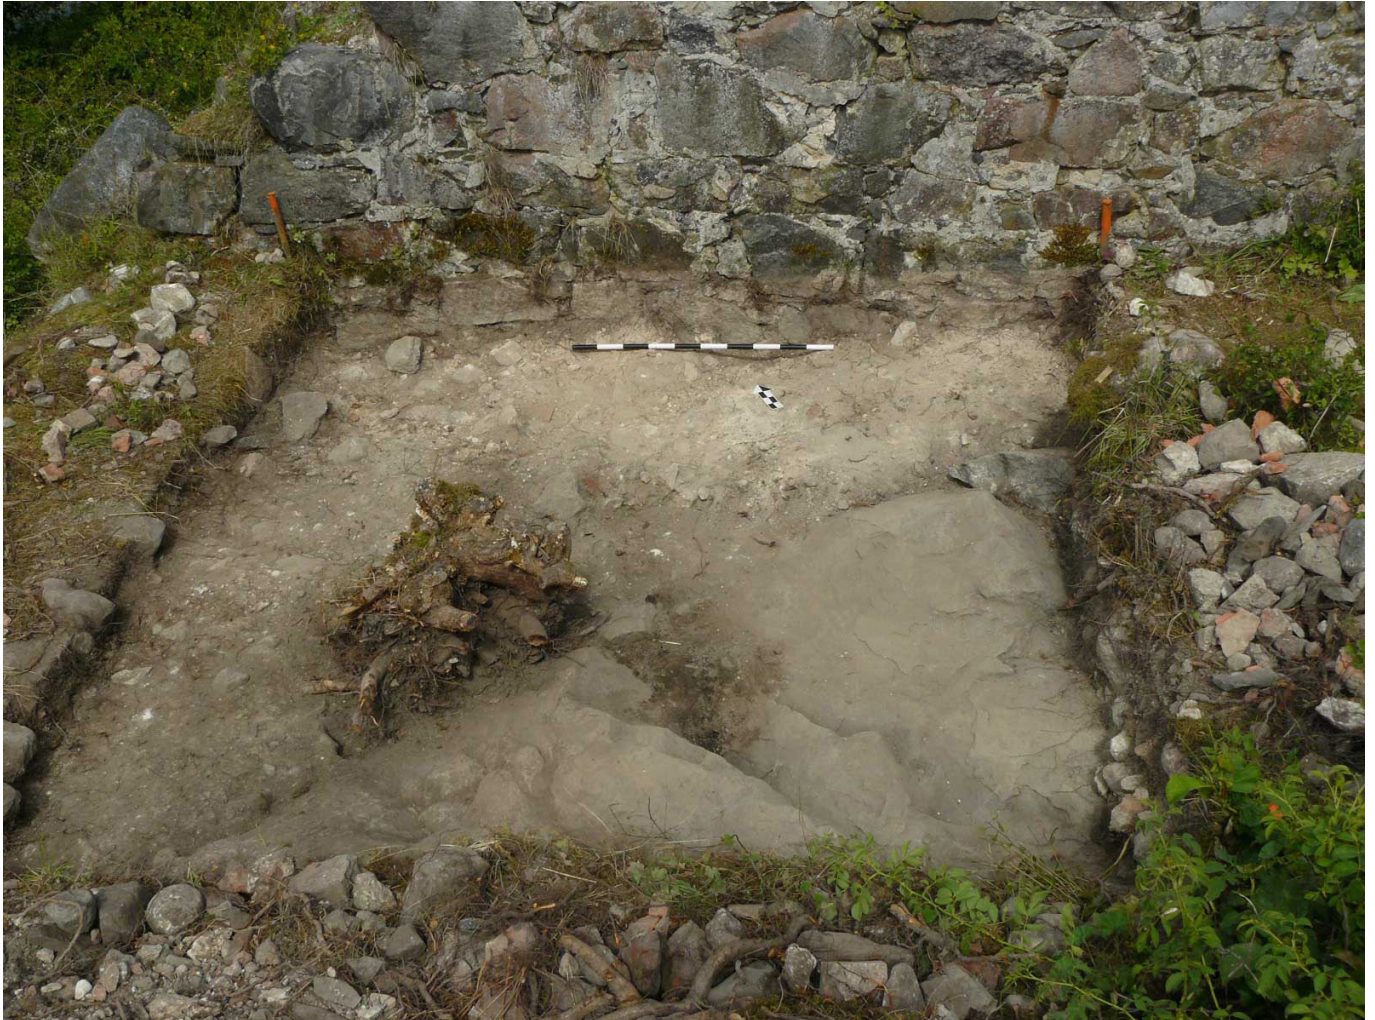
Figure 11: Trench C viewed from the south-west before the wall-line had been fully excavated out.

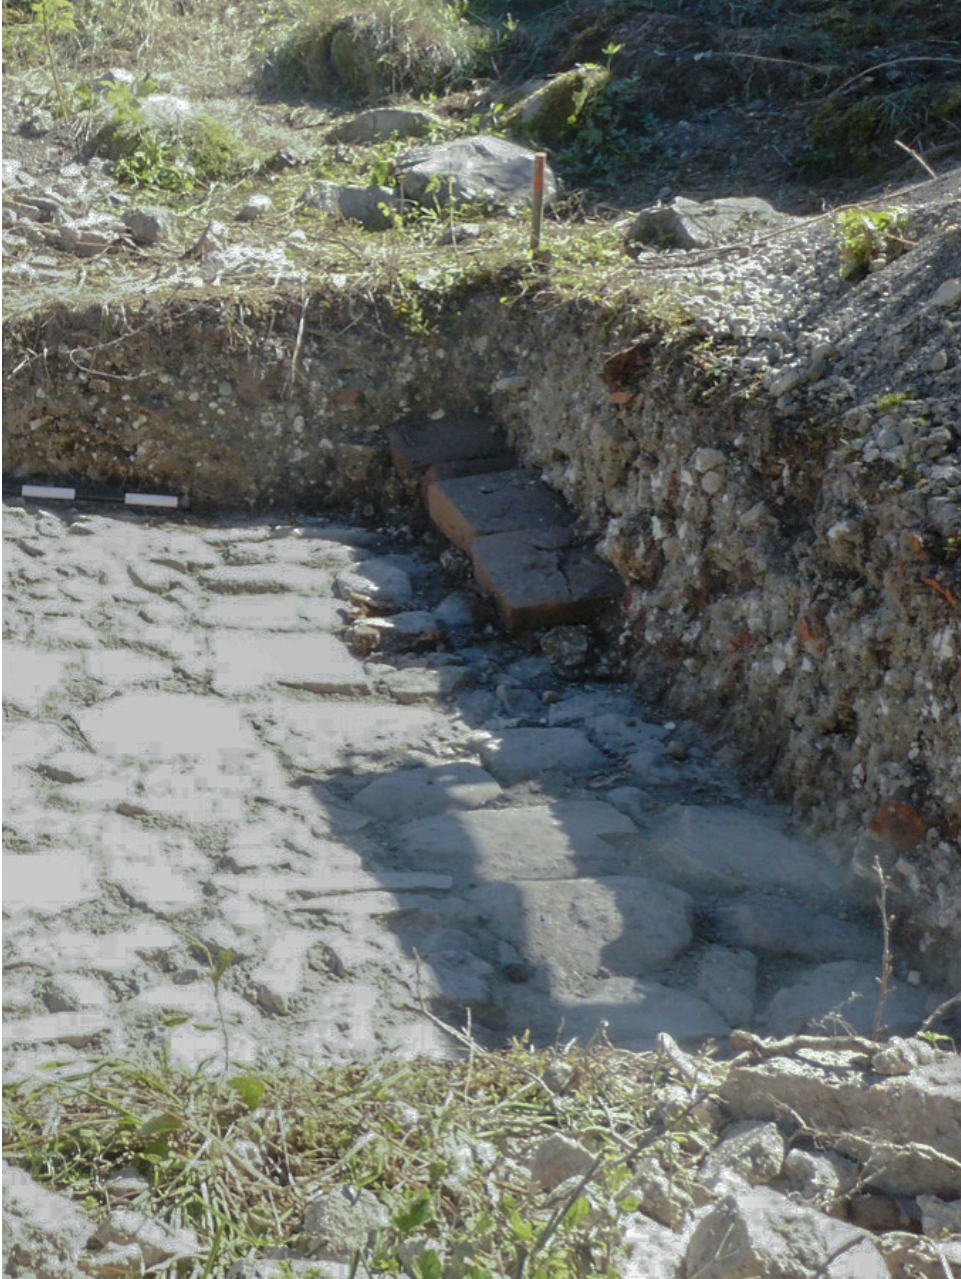
Figure 12: Trench D viewed from the north showing two iterations of flooring: earlier cobblestone flooring followed by brick flooring that has largely been ripped out.

The floor plans of buildings IX and X form two trapezes joined together at an obtuse angle and separated by a shared wall. Our trench D near the middle of the floor in building XI yielded evidence for the finest flooring in all of the five buildings we investigated. A neatly laid grey-stone cobble floor had been covered up by a floor consisting of square brick tiles set in mortar. Finally the tiles had been robbed out, leaving only a few. Lundberg found similar floor tiles in the gatehouse, and a couple still sit mortared into the NW corner of the main building's facade.

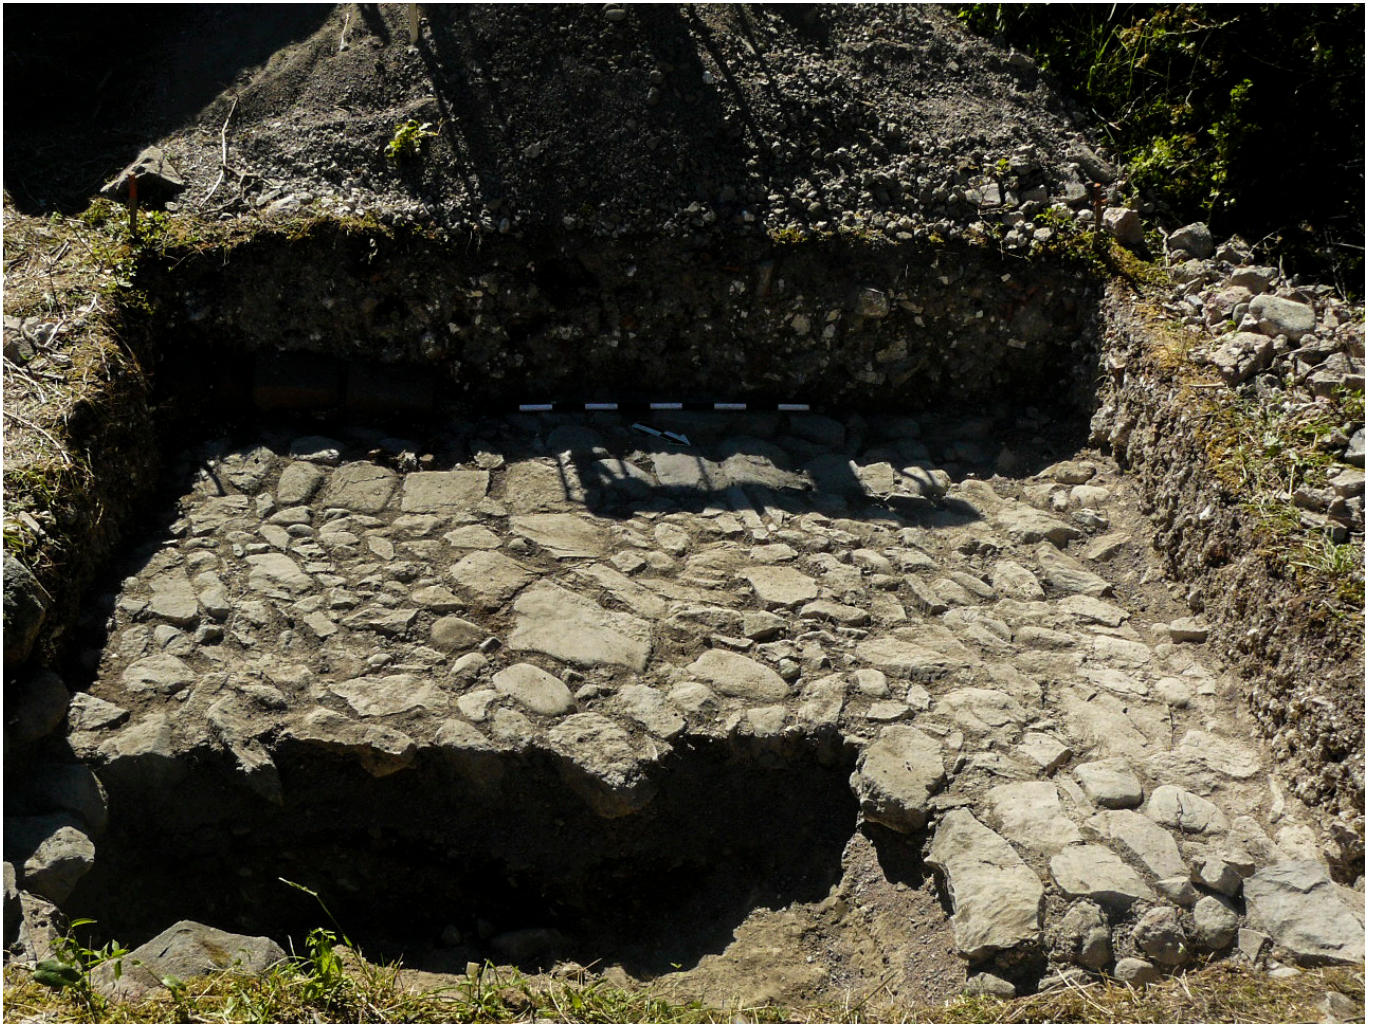
Figure 13: Trench D viewed from the north-east, showing the earlier stone flooring.

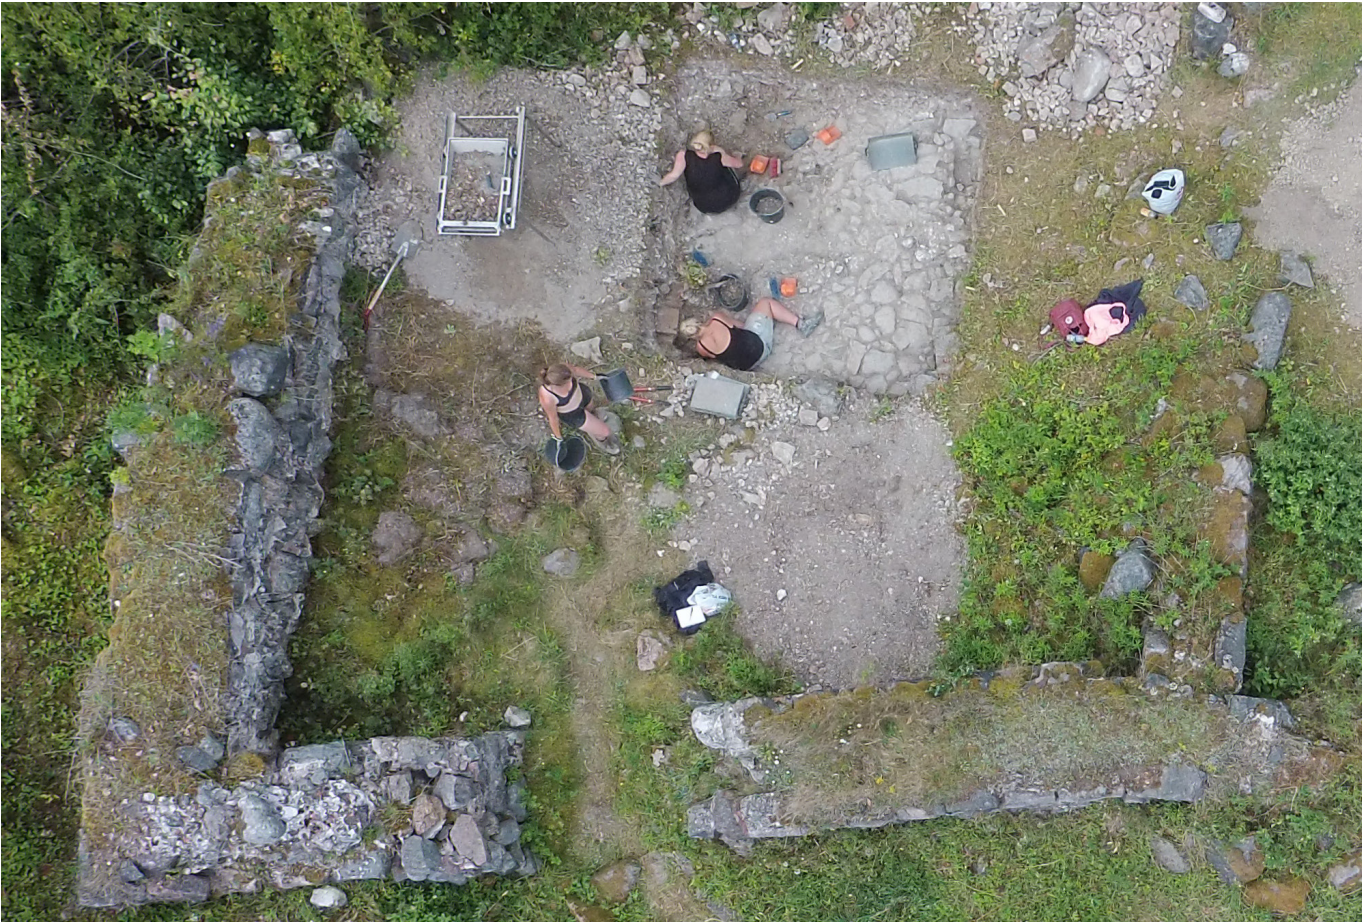
Figure 14: Trench D, aerial view, top of photo roughly NW, showing the excavation of the stone flooring. Photo by Jan Ainali, 2016.

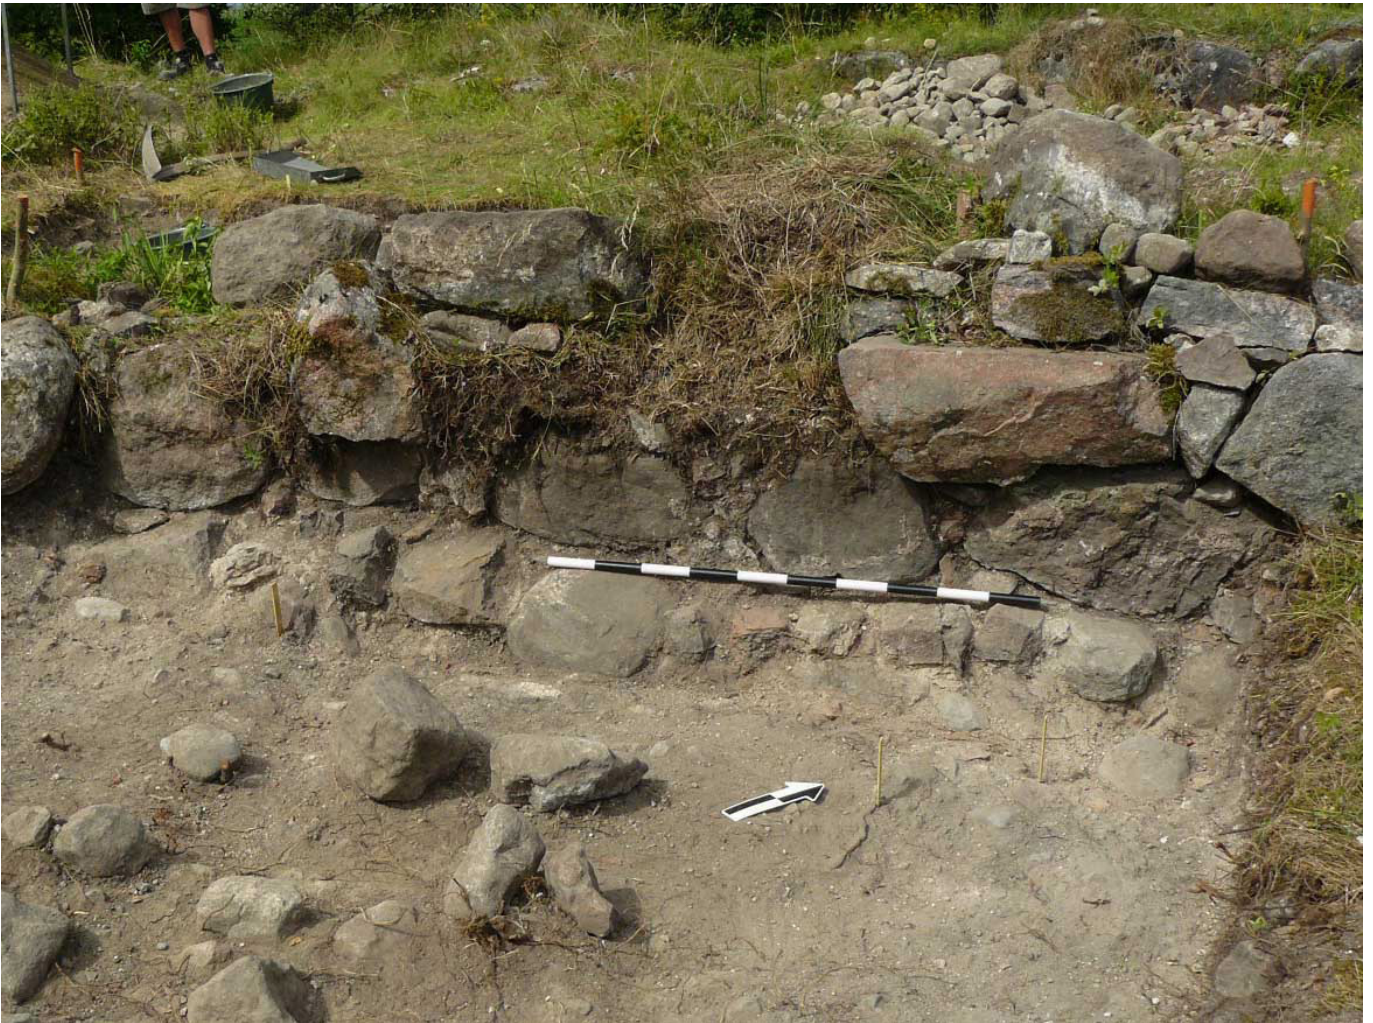
Figure 15: Trenches B & E viewed from the south-east, illustrating the footing of the wall resting in the clay leveling layer along the northern corner of the bailey.

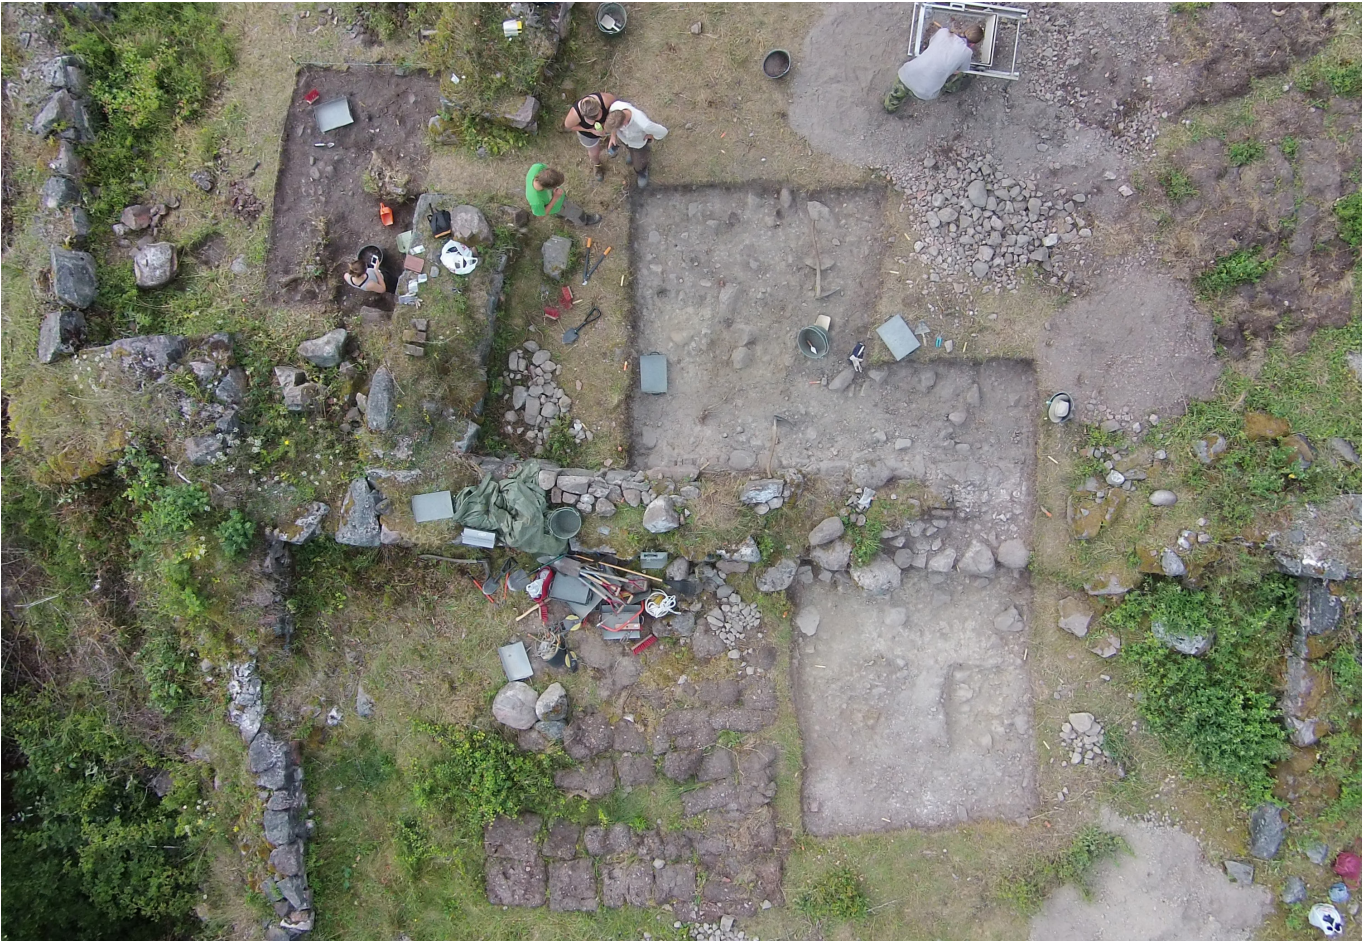
Figure 16: Trenches G (top left) and E, F, and B, aerial view, top of photo roughly SSE. Photo by Jan Ainali, 2016.

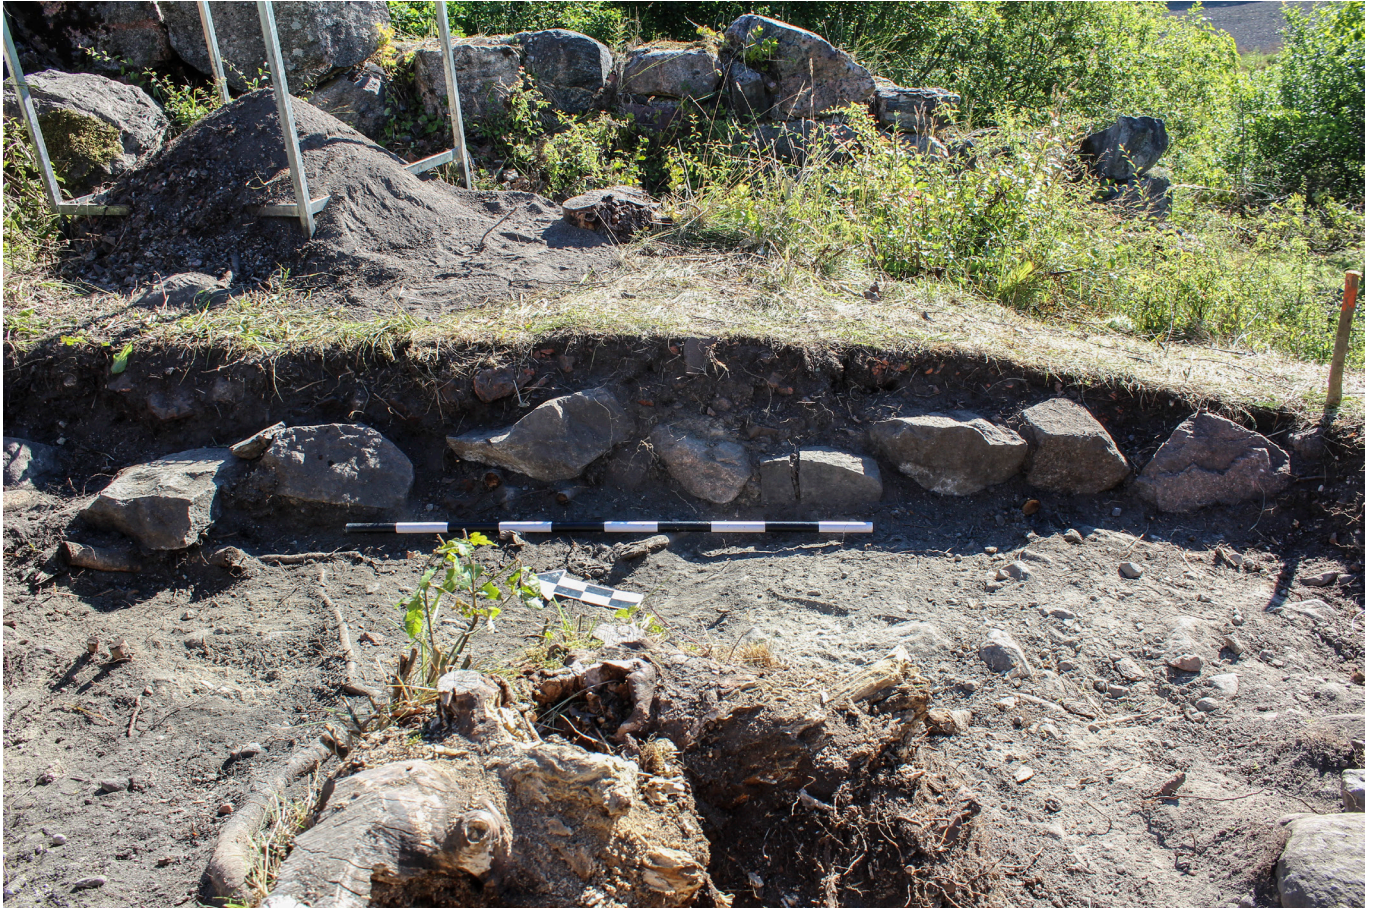
Figure 17: Trench G viewed from the west with the line of stones visible parallel to the bailey wall.

Trench G was opened to investigate the gatehouse, which the 1902 architectural planner identified as having been a vaulted, arched entryway. The sequence here was identical to that in trenches E, F, and B. The top layer underlying the turf (L701) was rich in c. AD 1900 ceramic, indicative of a midden from that period. Additionally, decorative glass, ceramic, and nails were found, as well as some Medieval finds slightly deeper within L702/703. One piece of mortared wall core was found in L702/703. A line of un-mortared stones was also found along the eastern side of the trench. Apart from the large number of finds, the trench was uninformative.

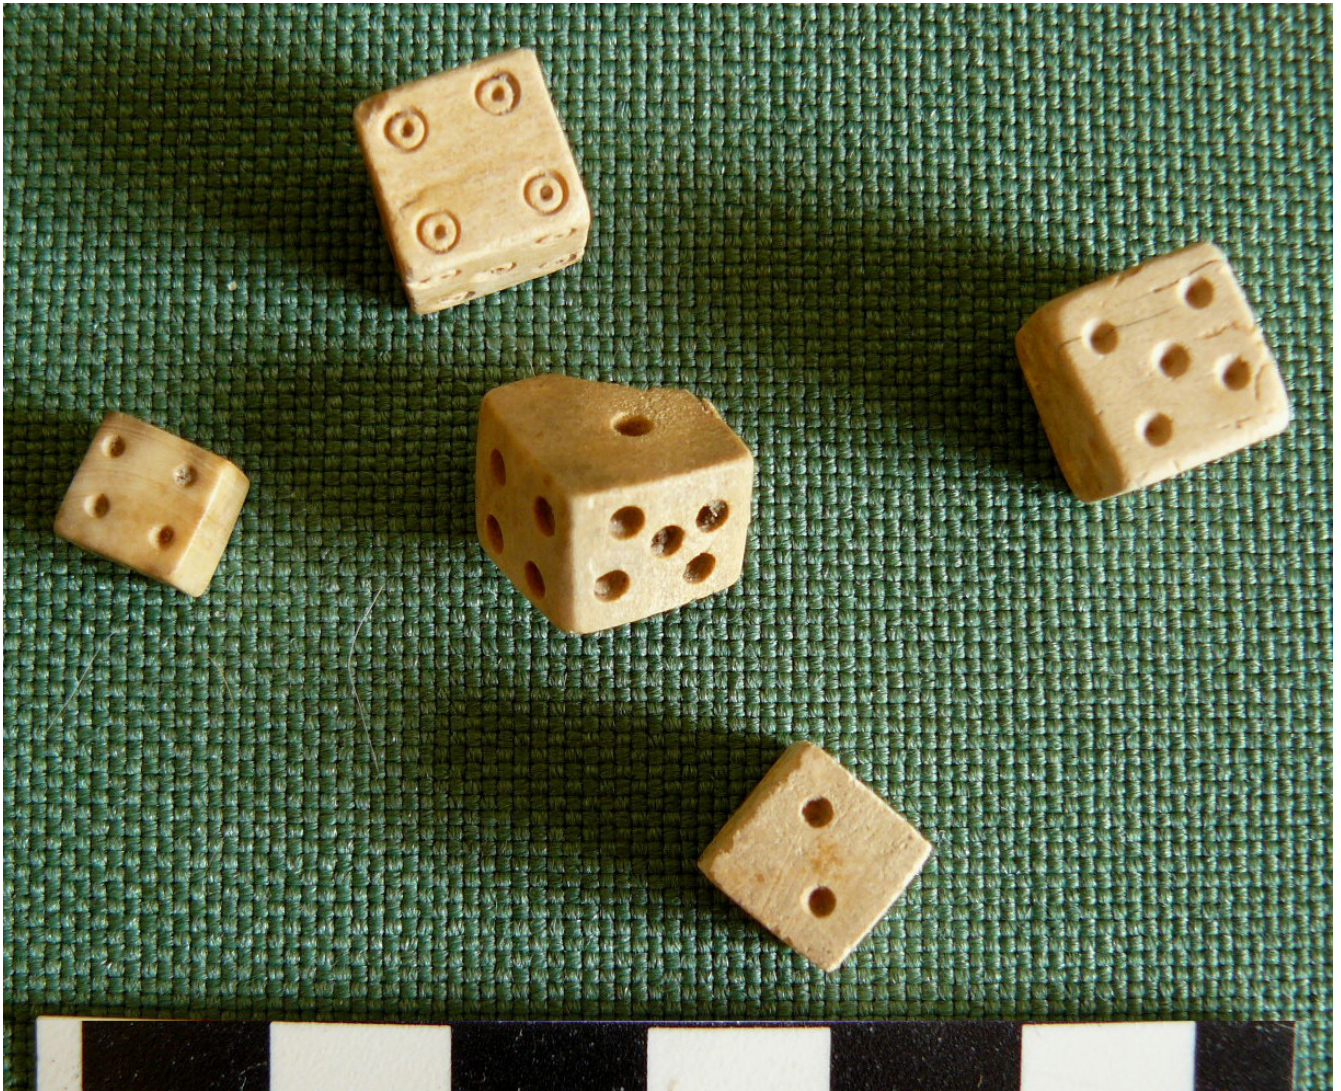
Figure 20: Bone/antler dice found in the Bakery. Trench A, F199-201, 203. 204.

The other artefact finds from the bakery conjure a rather interesting image of what people did there and why they lost so many coins. There are five gaming dice and seven crossbow bolts, all from the squares at the south wall where coins were also abundant. The northern part of the trench yielded three stoneware potsherds, part of a horseshoe and a horseshoe nail, and outside the trench edge near the baking oven we found a padlock.

This concentration of coins, dice and crossbow bolts at the building's southern end can be related to the window that Lundberg documented here. When gambling for money you need light. Likewise when fletching arrows. The bolts show no impact damage. We found no bolts anywhere else in the castle, but Lundberg found two nearby: one in the east end of the main building and another between the main building and the bakery. The fact that the 2016 crossbow bolts lay concentrated inside the bakery's south wall was most likely not due to people shooting in there. All were in layers L104–105, while the coins were as previously stated on top in L102 along with the dice. The finds from L102 might conceivably been dropped by the wrecking crew who tore Skällvik Castle's peripheral buildings down. But it is perhaps more likely that they fell from the bakery's first floor when it was demolished. A similar combination of coins, dice, sherds from drinking jugs and a baking oven has been found in building 2 at Edsholm Castle in Grums, Värmland (Eva Svensson 2008, *Medieval Household*, p. 145f). This was probably a mercenary barracks.

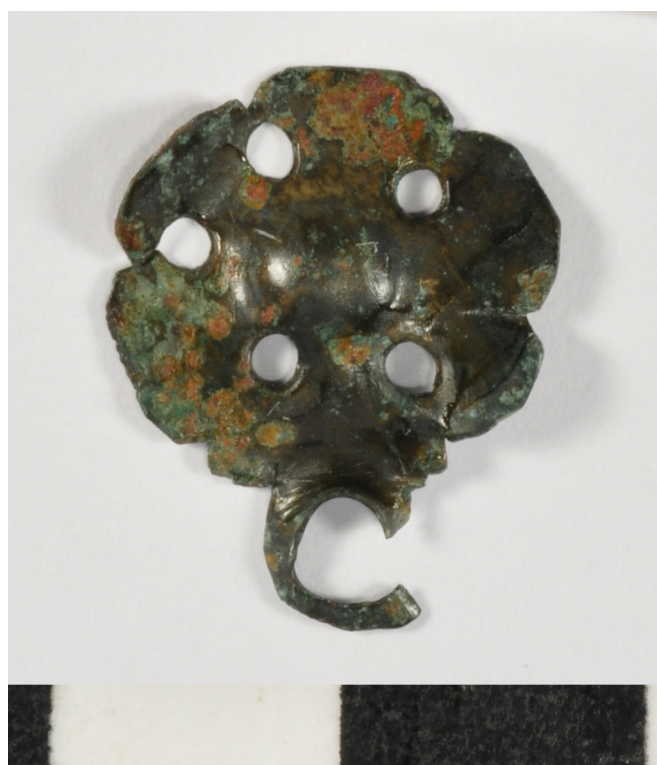
Figure 21: Copper-alloy looped spangle. Trench D, sq 3, L402, F26.

The spangle has a loop on the edge and may have formed half of a hook-and-eye. Since the loop is broken and it is rather weakly built, such pairs of hook-and-eye would have to have been sewed in considerable numbers onto a garment to ensure that each link did not sustain a heavy load on its own. Elisabet Regner (e-mail 15 June 2017) has pointed out two almost identical pieces to me, found in Hallstorp church in Småland (SHM 26330:15, 530). The first version of this church was built in 1209/10 according to dendrochronology. Interestingly for our purposes here, it was fortified and had loopholes in the attic walls (Hansson 2011, *Medeltida borgar*, p. 163).

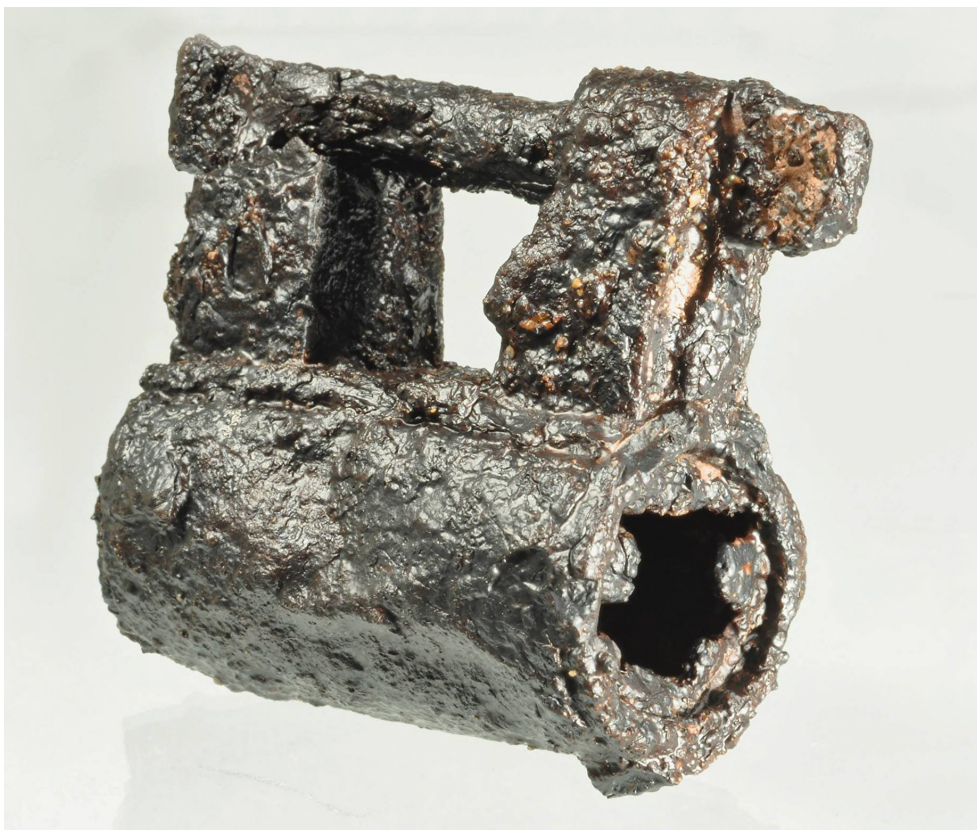
Figure 22: (above) x-ray image of the pad-lock lock found in the bakery, Trench A, and Figure 23: (below) the pad-lock post conservation. F54.

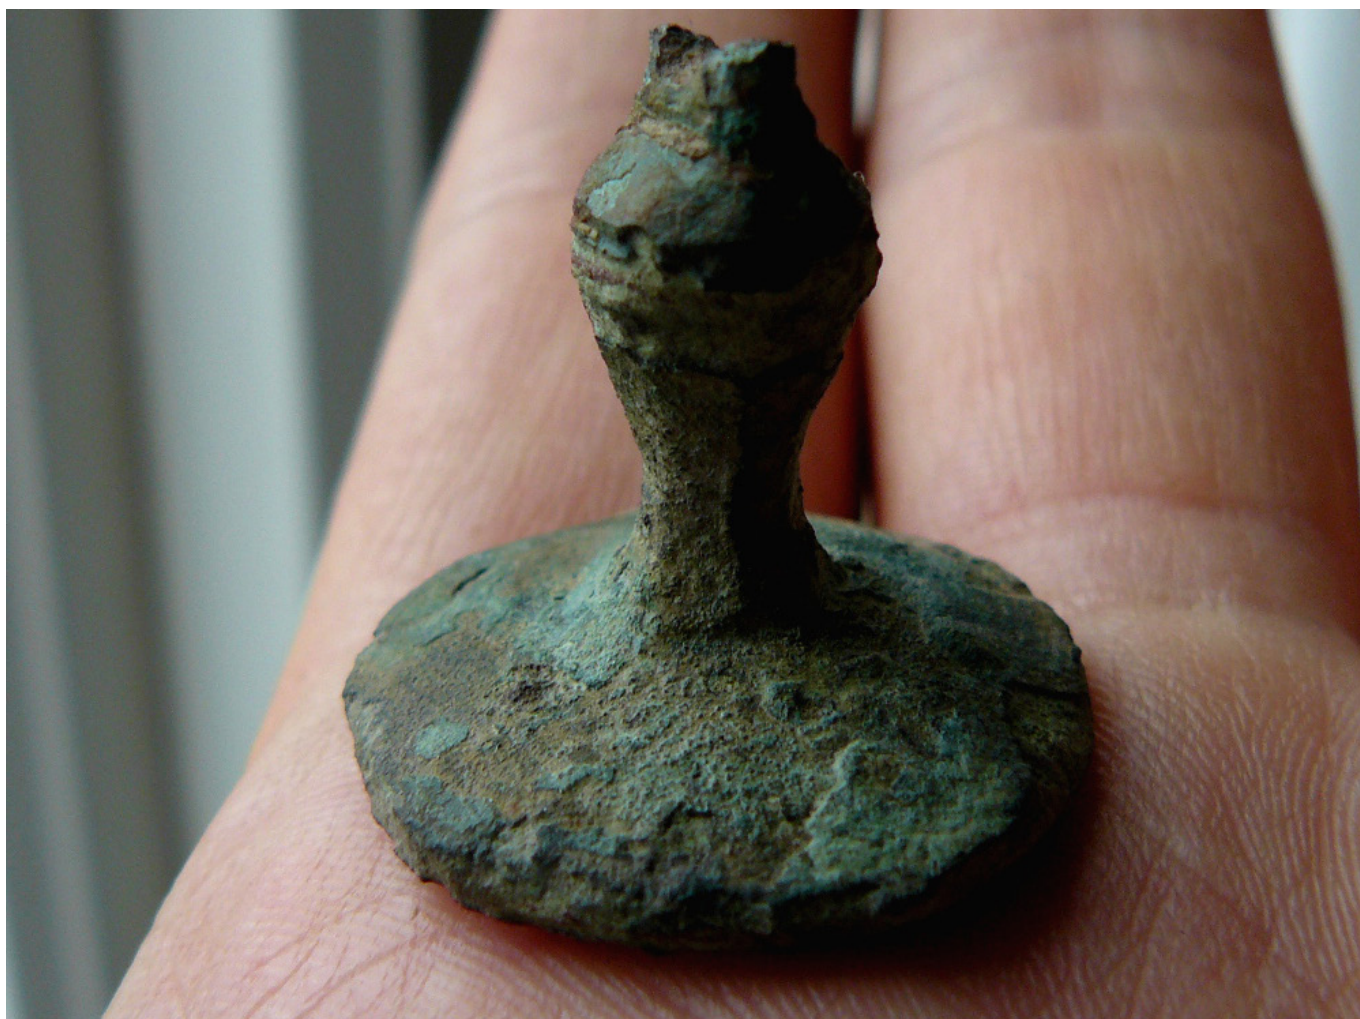
Figure 24: Seal matrix found by detectorist Svante Tibell in the field to the east of the castle, side view. F43.

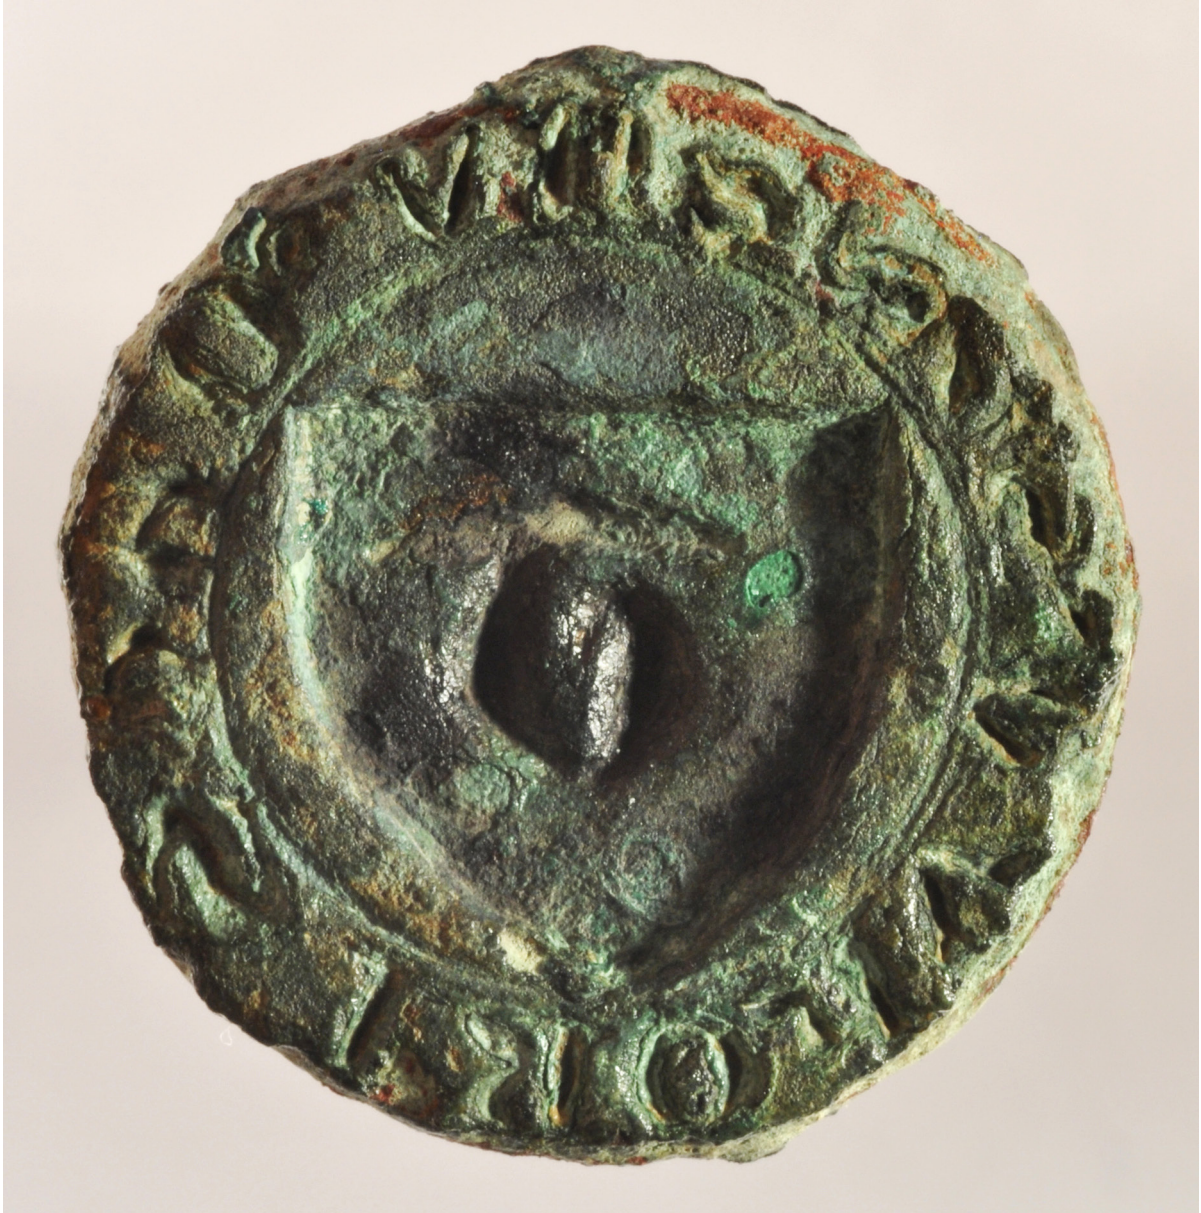
Figure 25: The face of the seal matrix found in the field to the east of the castle, reading "Sigillum ...so uxori Sononum" or "The seal of ...sa, wife of Sune." Mirror-flipped photo. F43.

The matrix was found about 60 m due east of the castle's main building and about 20 m from the NE corner of Tegelladan, some tens of metres from the probable site of the castle's dock. The spot was under water in the 14th century. The inscription along the edge of the seal matrix has been damaged during centuries in the ploughsoil. Looking at mirror-flipped images of the matrix prior to conservation, Roger Axelsson of the National Archives and his colleagues offered the following reading:

Kaj Janzon of the National Archives has identified the heraldic device as the letter "T" in a shield and pointed out a seal with an identical device, but on a triangular matrix, not round like the one found at Skällvik. This similar seal is on a property document issued in 1331 at Ubbared in Gullared parish, Västergötland (DS 2874). It belongs to one Torberg who is the brother-in-law of the document's issuer Lars Kärling. Lars also issues documents in Skövde in 1358 (DS 5956) and in Söderköping in 1359 (DS 6155). Regarding the social context, we may note that Lars's paternal uncle Sigge is a diacn in 1331, a deacon, and that in 1359 Lars is a swen, a squire.

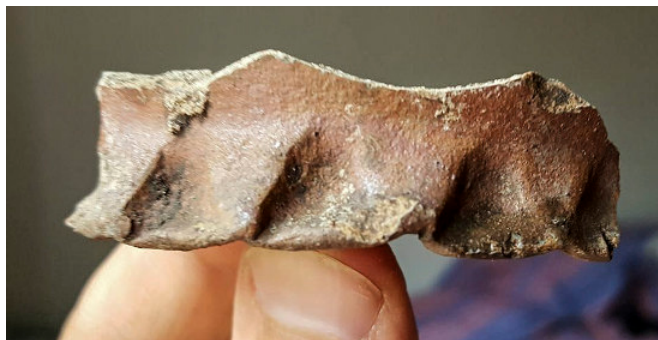
Figure 26: Niedersachsen stoneware, sherd from the base of a jug. Trench A, sq 7, L102, F176.

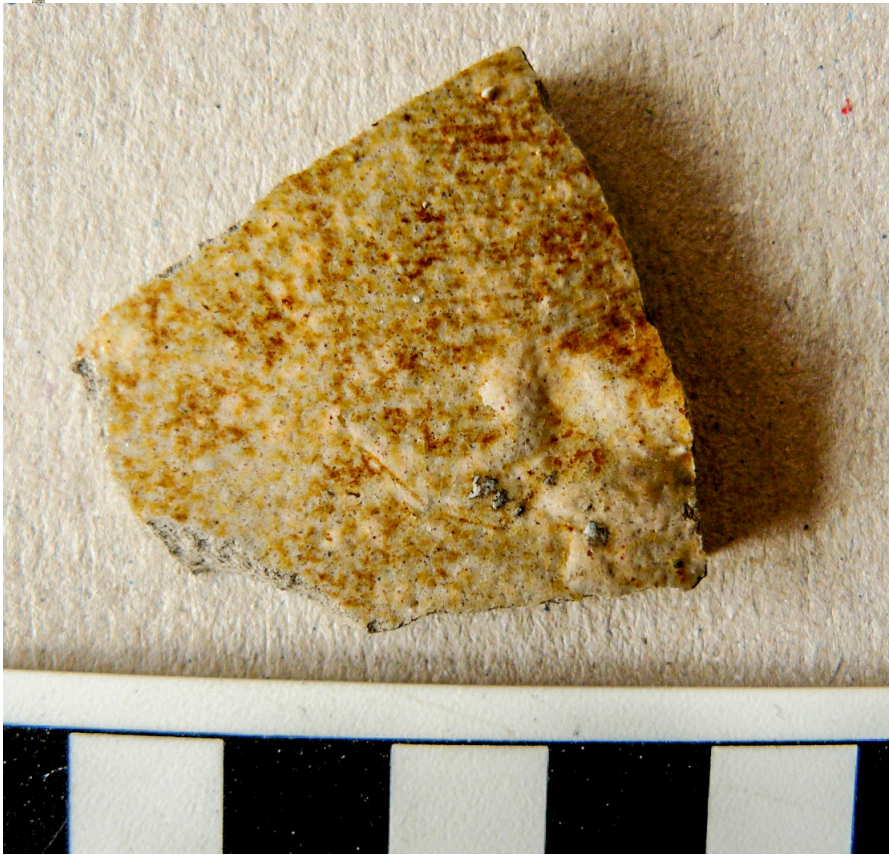
Figure 27: (above) Glazed German stoneware from trench G, exterior.
