Skällvik 2016

Excavations in 2016 in Skällvik Castle, Östergötland, Sweden

Report edited by Martin Rundkvist & Ethan D. Aines with contributions by them and several other team members, 30 May 2018

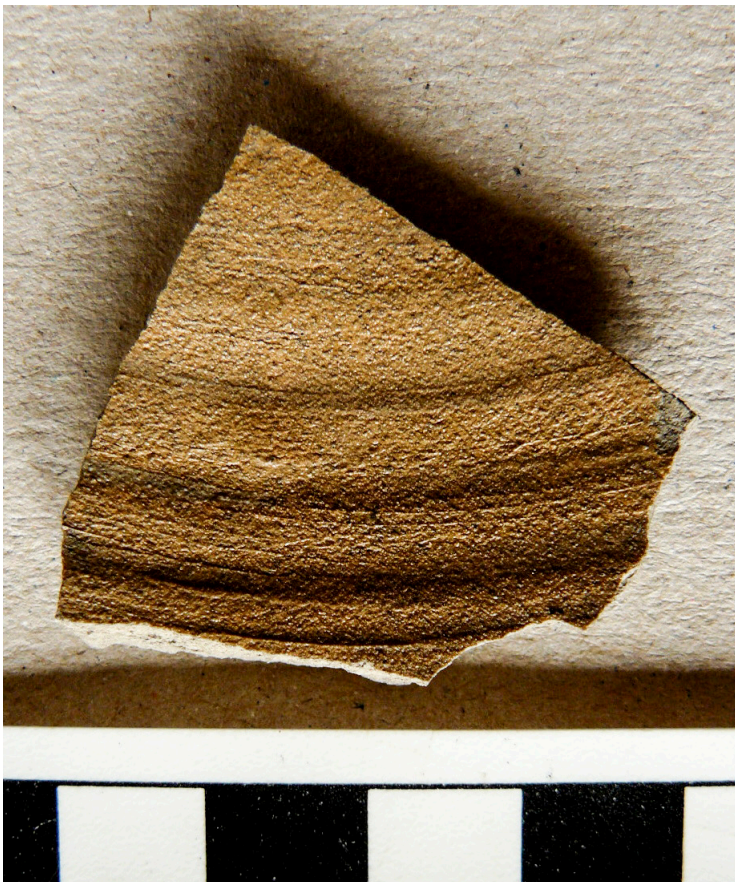
Figure 28: (left) Glazed German stoneware from trench G, interior.

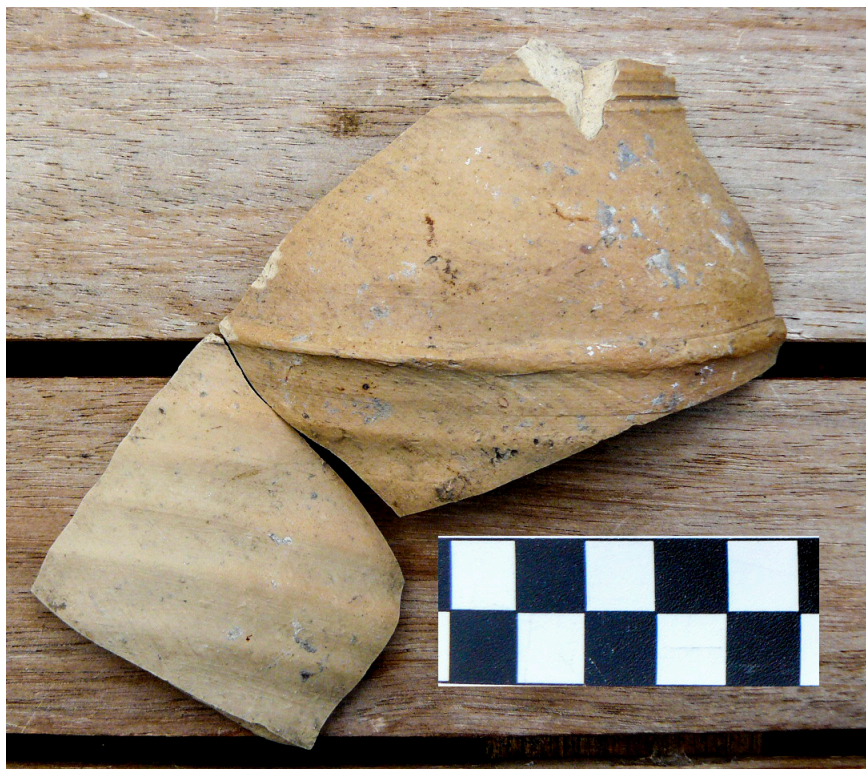
Figure 29: Siegburg stoneware from trench G, exterior. F195.

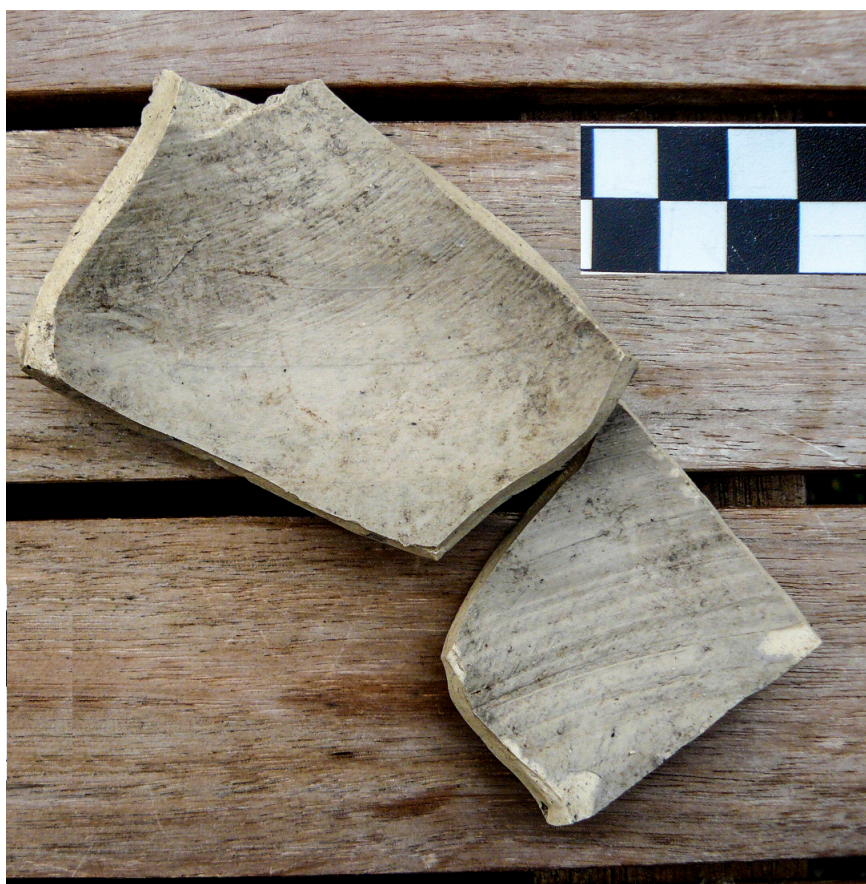
Figure 30: Siegburg stoneware from trench G, interior. F195.

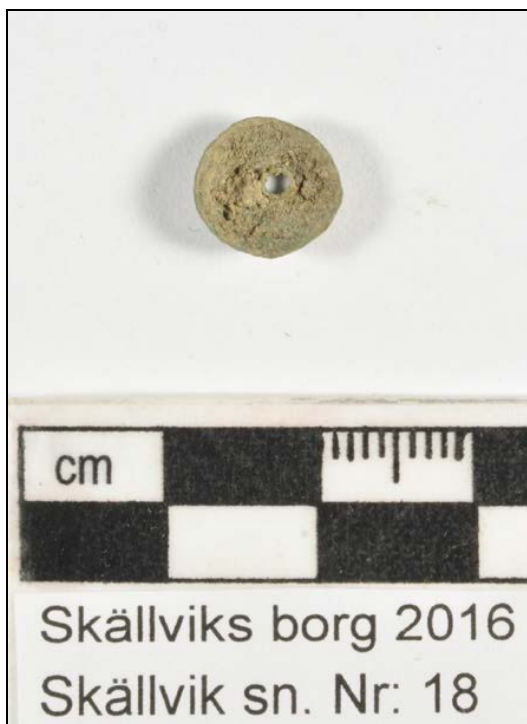
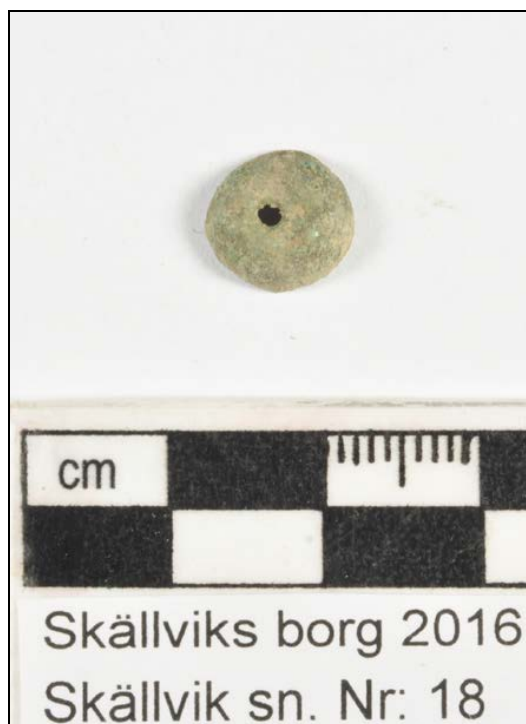
Föremålets ytor är lätt förorenade, något kraftigare på dess insida. Underliggande ytor ser ut att vara vittrade och mindre inslag av koppar(II)klorid är synligt.

Detaljen före konservering.

Föremålet rengörs mekaniskt under mikroskop med dentalverktyg och trästicka samt mjuk pensel, för att avlägsna hårdare föroreningar. För att nå något djupare så rengörs ytorna lätt med EDTA-diNa

1,5% samt följande urlakning i varmt avjoniserat vatten i flera bad. Dehydrering i 95%-ig etanol med följande kontrollerad torkning. Behandling med BTA 3% i etanol, lufttorkning. Ytorna skyddas med Inkralack 3% i toluen samt lufttorkas.

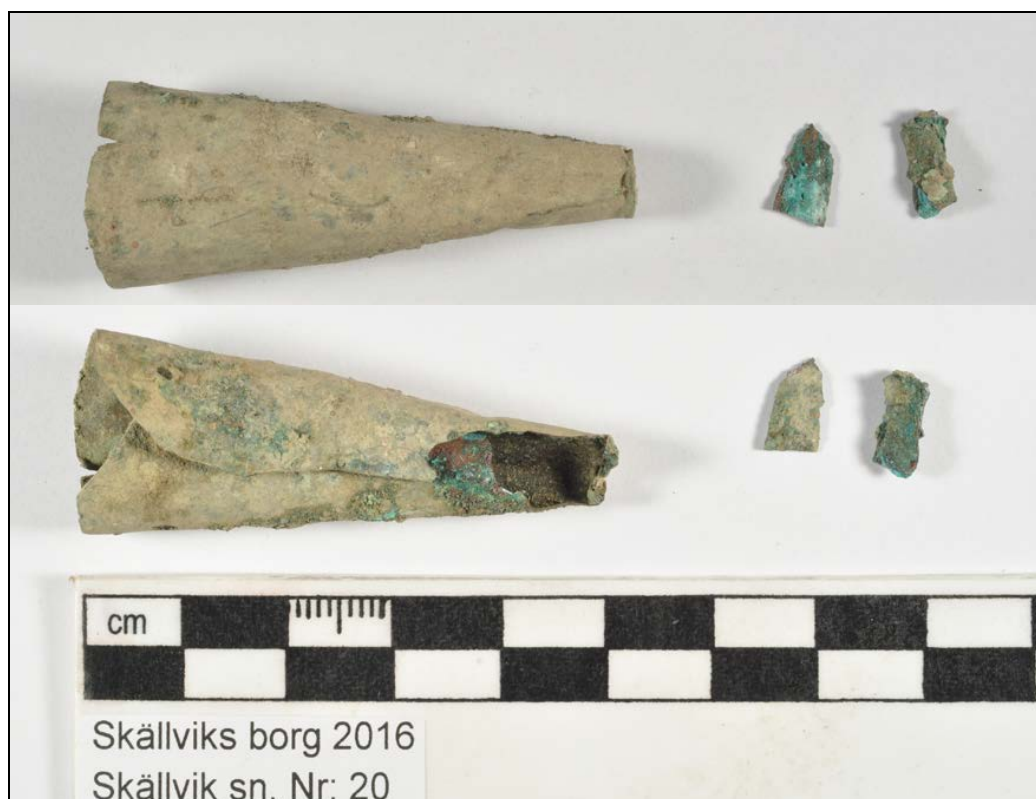
Doppskons ytor täcks av tunna jämna föroreningar, med en viss högre krustbildning, då som spridda prickar. Någon krusta har släppt och här exponeras en delvis vittrad struktur med inslag av koppar(II)klorid. Två lösa tillhörande fragment finns med och dess status är likt ovan föremål.

Doppskon före konservering.

Föremålet rengörs mekaniskt under mikroskop med dentalverktyg och trästicka samt mjuk pensel, för att avlägsna hårdare föroreningar. Ytorna under föroreningarna består delvis av en ytmetall, möjligtvis då en försilvring. Denna blanka yta innehåller en stor mängd repor av äldre datum, den underliggande kopparlegeringen har trängt fram på flera ställen, dess insida saknar detta skikt. Vid rengöringen omhändertogs några fragment sittande på insidans mitt, eventuellt nedbrutet läder. Fragmenten placeras i provrör märkt :A.

För att nå något djupare så rengörs ytorna lätt med EDTA-diNa 1,5% samt följande urlakning i varmt avjoniserat vatten i flera bad. Dehydrering i 95%-ig etanol med följande kontrollerad torkning. Behandling med BTA 3% i etanol, lufttorkning. Ytorna skyddas med Inkralack 3% i toluen samt lufttorkas. Ett mindre fragment monterades åter med Paraloid B72 1:1 i aceton.

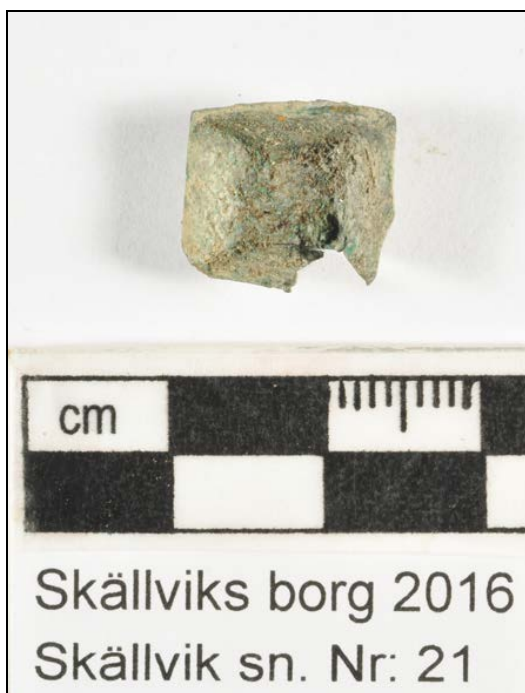
Föremålets ytor är lätt förorenade, något kraftigare på dess insida. Underliggande ytor ser ut att vara vittrade och mindre inslag av koppar(II)klorid är synligt. Längst med flera kanter kring den övre plana ytan finns genomgående sprickor, dessa ser ut att vara resultatet av en viss spänningskorrosion.

Föremålet före konservering.

Delen rengörs mekaniskt under mikroskop med dentalverktyg och trästicka samt mjuk pensel, för att avlägsna hårdare föroreningar. I sprickorna lämnas vissa korrosionsprodukter, jämnas något, eftersom de håller och bär upp föremålets form.

För att nå något djupare så rengörs ytorna lätt med EDTA-diNa 1,5% samt följande urlakning i varmt avjoniserat vatten i flera bad. Dehydrering i 95%-ig etanol med följande kontrollerad torkning. Behandling med BTA 3% i etanol, lufttorkning. Ytorna skyddas med Inkralack 3% i toluen samt lufttorkas.

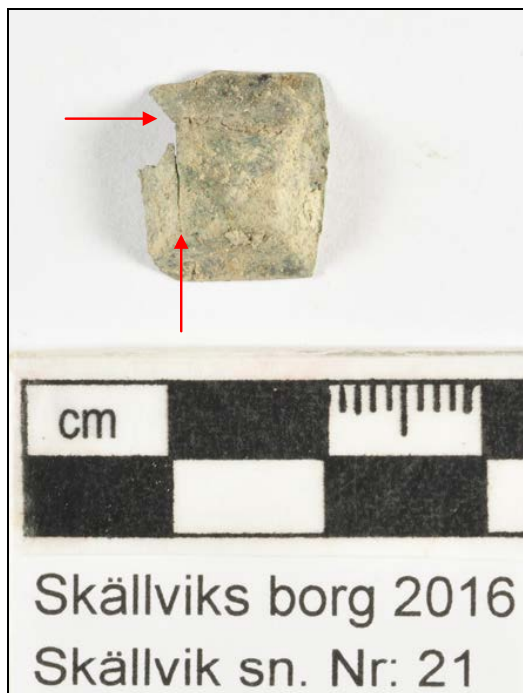
Pilarna markerar riktningen för sprickorna.

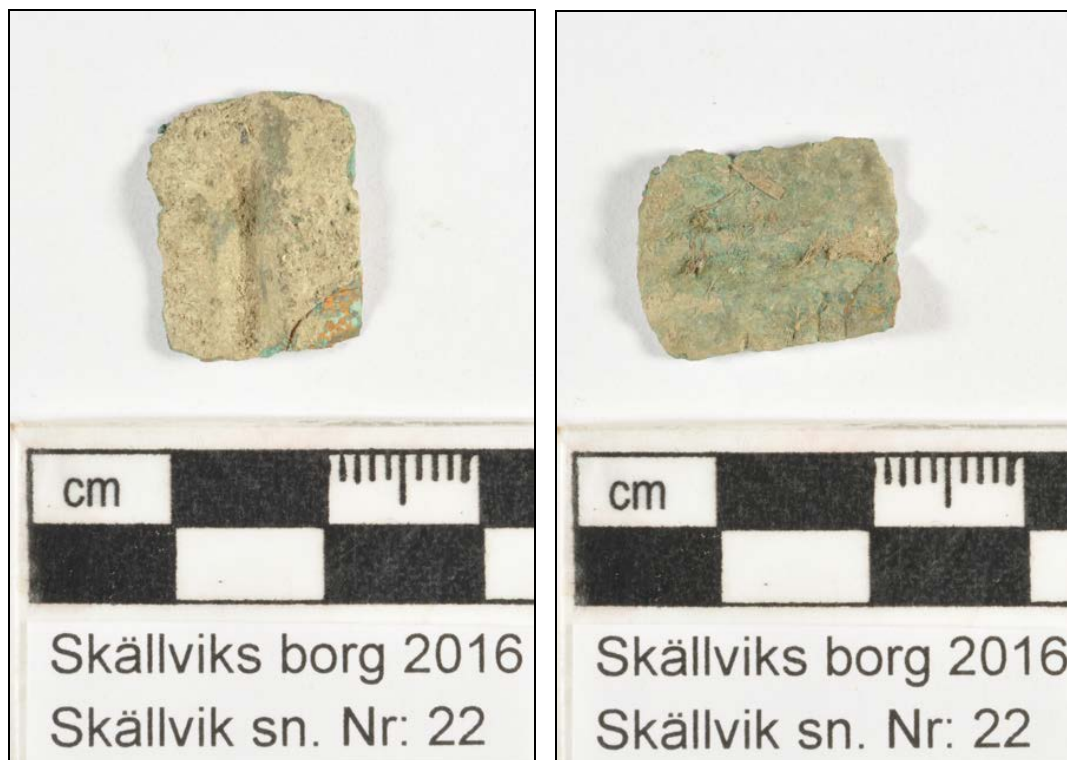
Bleckets ytor är lätt förorenade, något kraftigare på dess insida samt en recent skada i sitt ena hörn. Underliggande ytor ser ut att vara vittrade och mindre inslag av koppar(II)klorid, dessa är tydligast kring hörnan med sprickan.

Blecket före konservering.

Detaljen rengörs mekaniskt under mikroskop med dentalverktyg och trästicka samt mjuk pensel, för att avlägsna hårdare föroreningar. För att nå något djupare så rengörs ytorna lätt med EDTA-diNa 1,5% samt följande urlakning i varmt avjoniserat vatten i flera bad. Dehydrering i 95%-ig etanol med följande kontrollerad torkning. Behandling med BTA 3% i etanol, lufttorkning. Ytorna skyddas med Inkralack 3% i toluen samt lufttorkas.

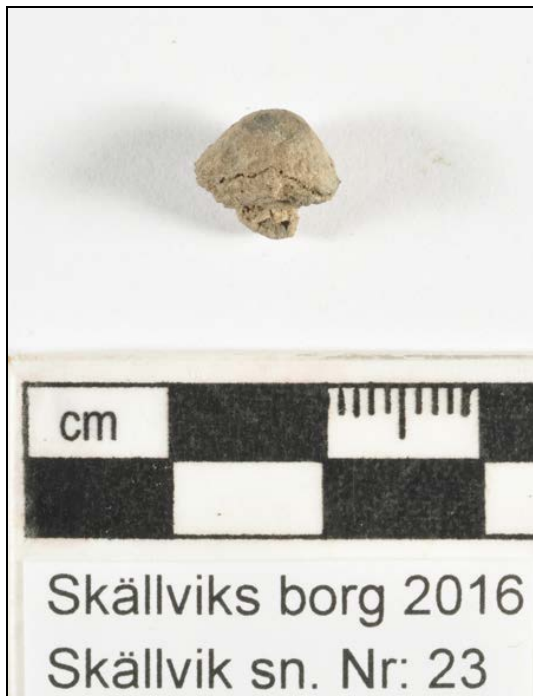
Föremålets ytor är relativt kraftigt vittrade och indikerar på att ha en viss sprickbildning.

Knoppen före konservering.

Mekanisk rengöring under mikroskop med trästicka och pensel. Då föremålets yttre form endast existerar i det tjocka oxid skiktet skulle ett avlägsnande av detta medföra informationsförlust. En kortare behandling med 5% NaOH med följande urlakning. Föremålet placerades i en lösning med H₂SO₄, (15 droppar/L), pH blir ≈ 2,5 i 40 min samt fortsatt urlakning med kranvatten.

Dehydrering i 95%-ig etanol samt kontrollerad torkning. Ett tunt lager med MCW användes som ytskydd.

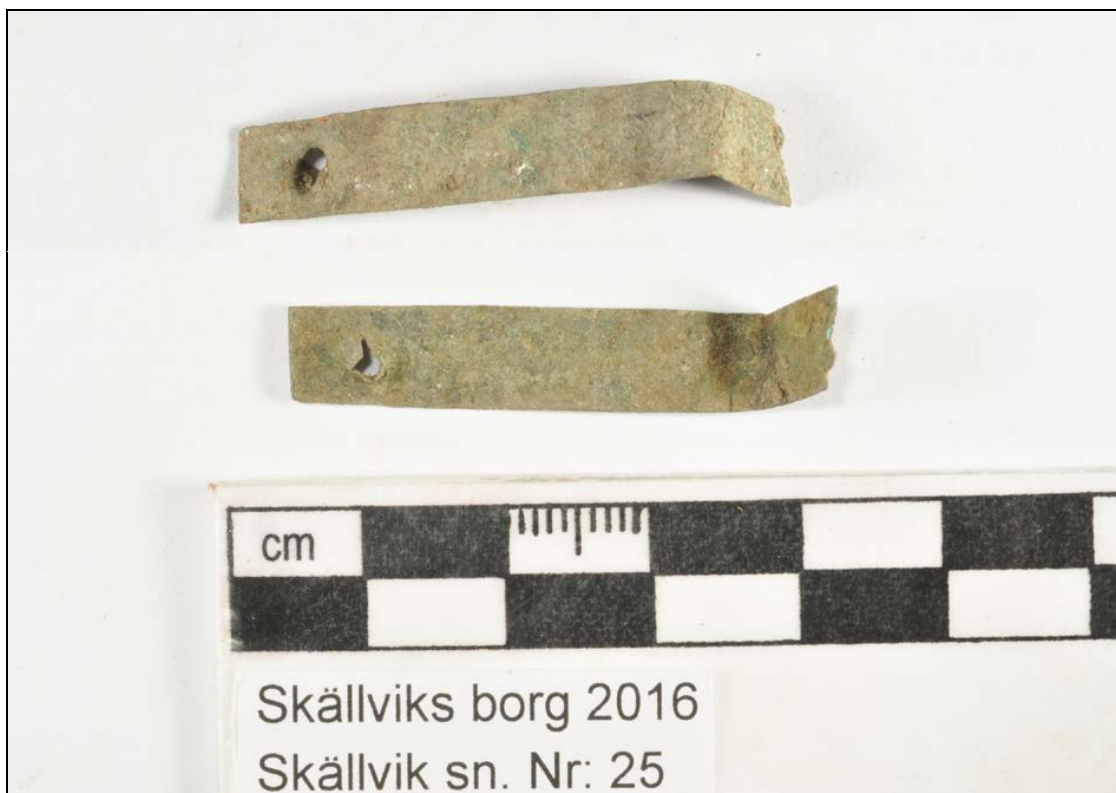
Bandets ytor täcks av tunna och jämna föroreningar och underliggande ytor indikerar på att vara lätt vittrade. Detta är främst synligt vid den böjda änden, där vissa mindre sprickor är synliga samt rödbrun metall.

Bandet före konservering.

Föremålet rengörs mekaniskt under mikroskop med dentalverktyg och trästicka samt mjuk pensel, för att avlägsna hårdare föroreningar. Bandets utsida har ett svagt mönster (ormbunke liknande) och befinner sig på en yta som tolkas vara förtent. Korrosion produkterna är något aggressivare på denna sida och de högre kan endast jämnas något, då risk finns för att bandet skadas. För att nå något djupare så rengörs ytorna lätt med EDTA-diNa 1,5% samt följande urlakning i varmt avjoniserat vatten i flera bad. Dehydrering i 95%-ig etanol med följande kontrollerad torkning. Behandling med BTA 3% i etanol, lufttorkning. Ytorna skyddas med Inkralack 3% i toluen samt lufttorkas.

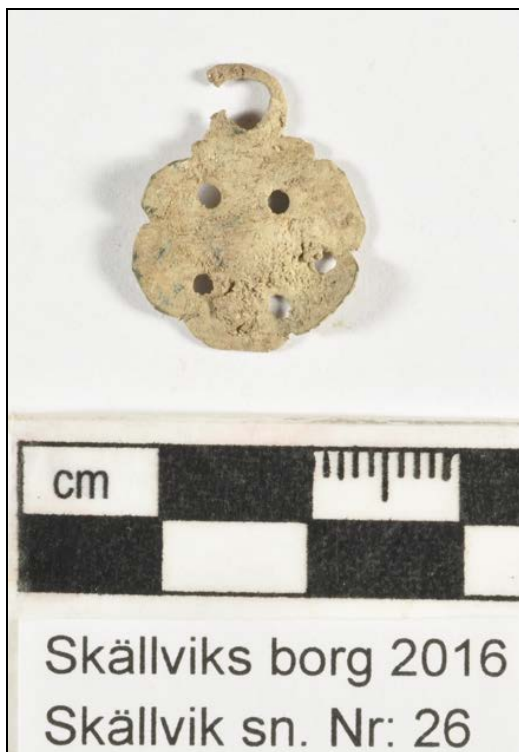
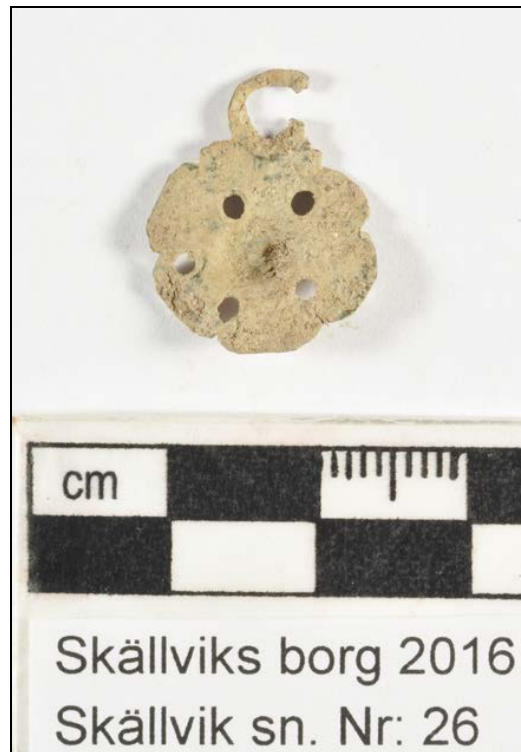
Föremålets ytor är relativt kraftigt förorenade och underliggande ytor är inte synliga. Brottytan vid öglan är av äldre datum.

Detaljen före konservering.

Delen rengörs mekaniskt under mikroskop med dentalverktyg och trästicka samt mjuk pensel, för att avlägsna hårdare föroreningar. För att nå något djupare så rengörs ytorna lätt med EDTA-diNa 1,5% samt följande urlakning i varmt avjoniserat vatten i flera bad. Dehydrering i 95%-ig etanol med följande kontrollerad torkning. Behandling med BTA 3% i etanol, lufttorkning. Ytorna skyddas med Inkralack 3% i toluen samt lufttorkas.

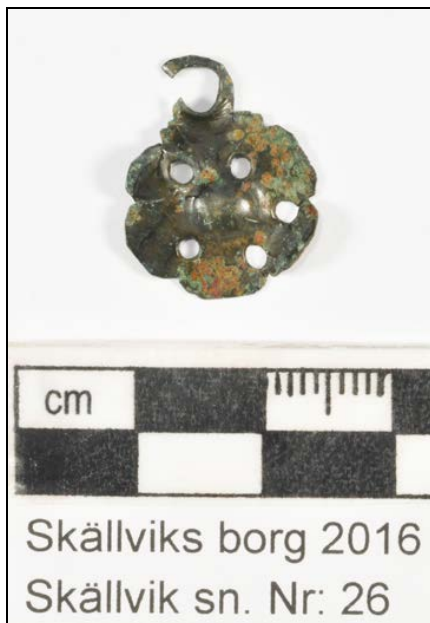
Föremålet efter behandling.

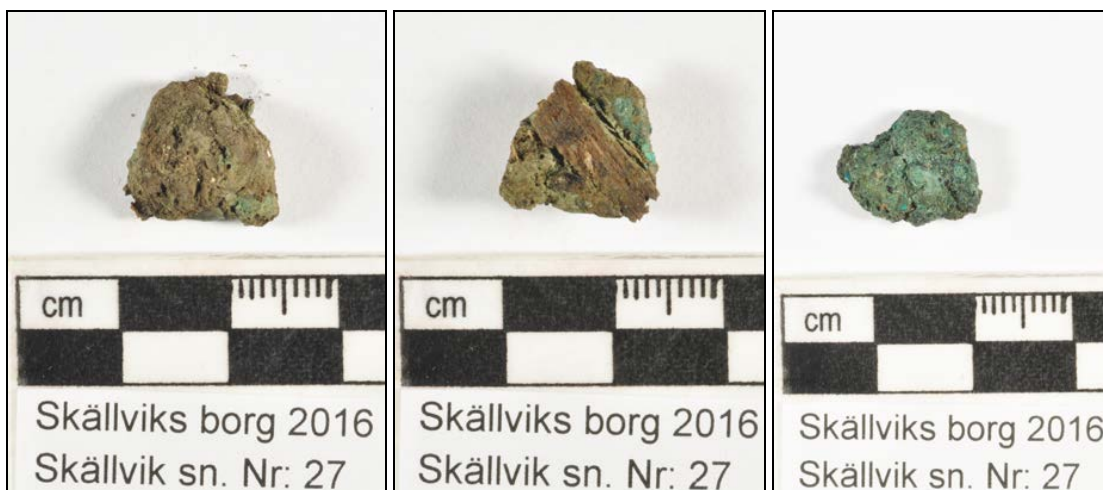
Delen påminner om en krusta och täcks av kraftiga korrosionsprodukter. På dess ena sida finns ett fastkorroderat träfragment. Tydliga inslag av koppar(II)klorid är synligt.

Detaljen före och efter konservering.

Delen rengörs mekaniskt under mikroskop med dentalverktyg och trästicka samt mjuk pensel, för att avlägsna hårdare föroreningar. För att nå något djupare så rengörs ytorna lätt med EDTA-diNa 1,5% samt följande urlakning i varmt avjoniserat vatten i flera bad. Dehydrering i 95%-ig etanol med följande kontrollerad torkning. Behandling med BTA 3% i etanol, lufttorkning. Ytorna skyddas med Inkralack 3% i toluen samt lufttorkas.

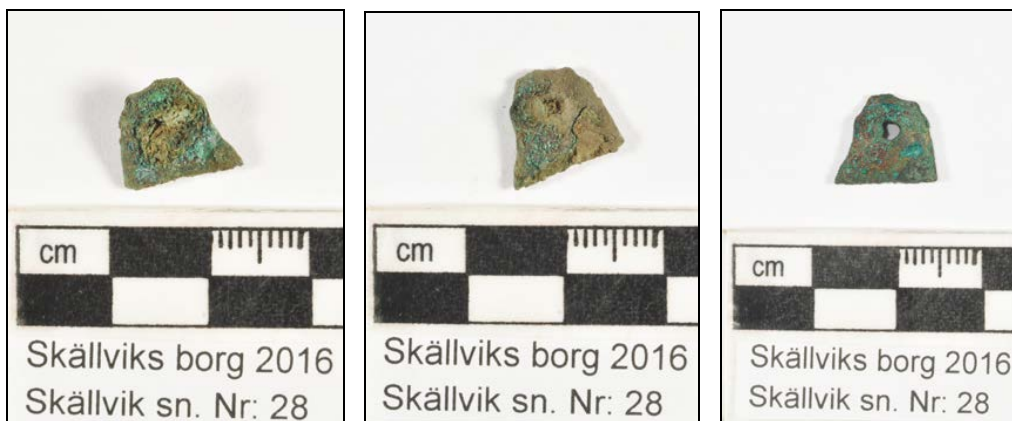
Blecket ytor täcks av tunna och jämna föroreningar och underliggande ytor indikerar på att vara relativt hårt vittrade, ner till brunröd metall. Inslag av koppar(II)klorid är synligt, brottytan ära av äldre datum.

Fragmentet före och efter behandling.

Blecket rengörs mekaniskt under mikroskop med dentalverktyg och trästicka samt mjuk pensel, för att avlägsna hårdare föroreningar. För att nå något djupare så rengörs ytorna lätt med EDTA-diNa 1,5% samt följande urlakning i varmt avjoniserat vatten i flera bad. Dehydrering i 95%-ig etanol med följande kontrollerad torkning. Behandling med BTA 3% i etanol, lufttorkning. Ytorna skyddas med Inkralack 3% i toluen samt lufttorkas.

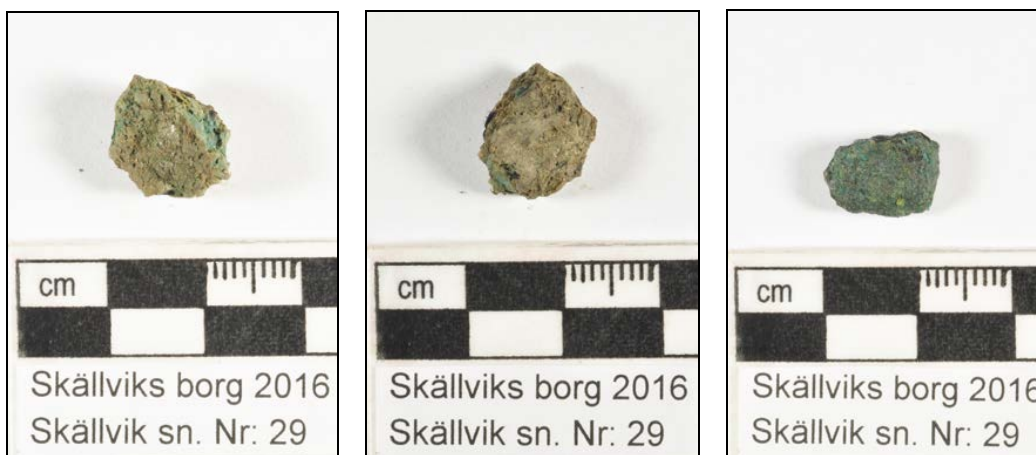
Klumpen påminner om en krusta och täcks av kraftiga korrosionsprodukter med inslag av kol. Tydliga inslag av koppar(II)klorid är synligt.

Delen före och efter konservering.

Klumpen rengörs mekaniskt under mikroskop med dentalverktyg och trästicka samt mjuk pensel, för att avlägsna hårdare föroreningar. Inbakat i delen sitter mindre gruskorn och en hel del kolfragment av olika storlekar. Vissa ytor tycks ha mindre förgasningar och delen tolkas som slaggavfall.

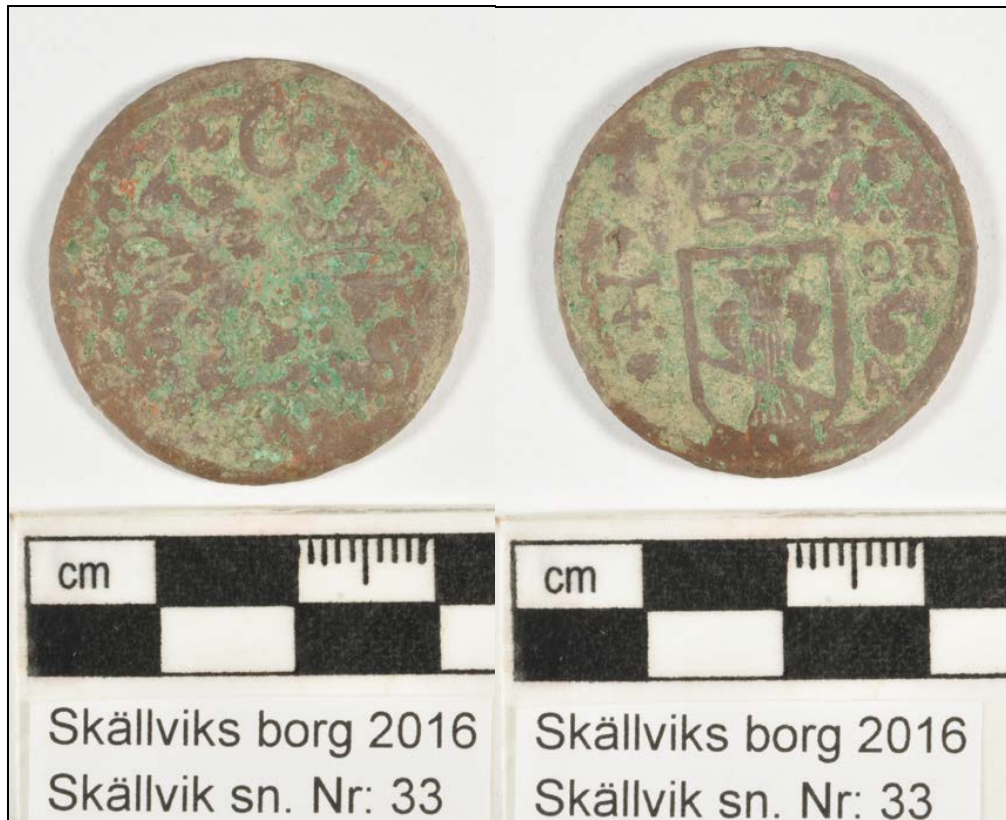
Myntet är hårt vittrad ner till brunröd metall. I flera delar djupt i präglingen finns rester av ursprunglig yta eller dess närhet.

Myntet före konservering.

Myntet rengörs mekaniskt under mikroskop med dentalverktyg och tråsticka samt mjuk pensel, för att avlägsna hårdare föroreningar. För att nå något djupare så rengörs ytorna lätt med EDTA-diNa 1,5% samt följande urlakning i varmt avjoniserat vatten i flera bad. Dehydrering i 95%-ig etanol med följande kontrollerad torkning. Behandling med BTA 3% i etanol, lufttorkning. Ytorna skyddas med Inkralack 3% i toluen samt lufttorkas.

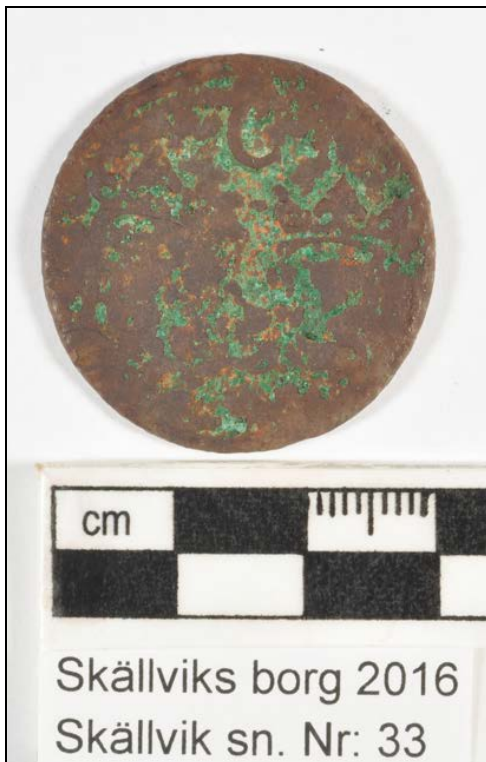
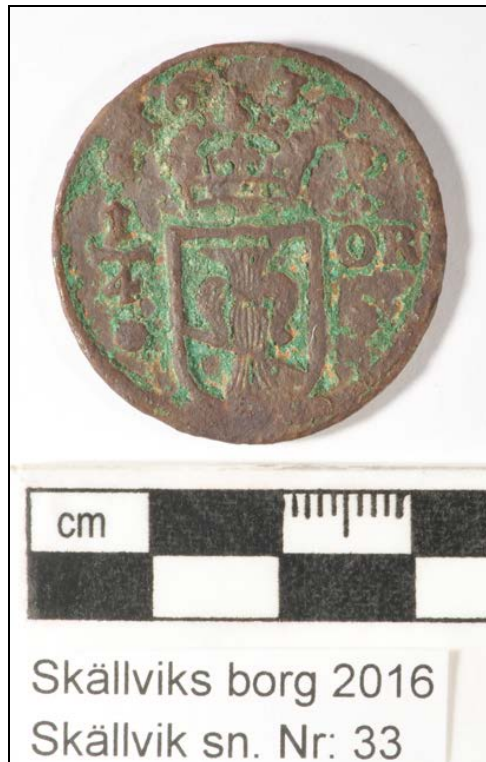
Myntet efter konservering.

1635 Kopparmynt ¼ Öre Kristina

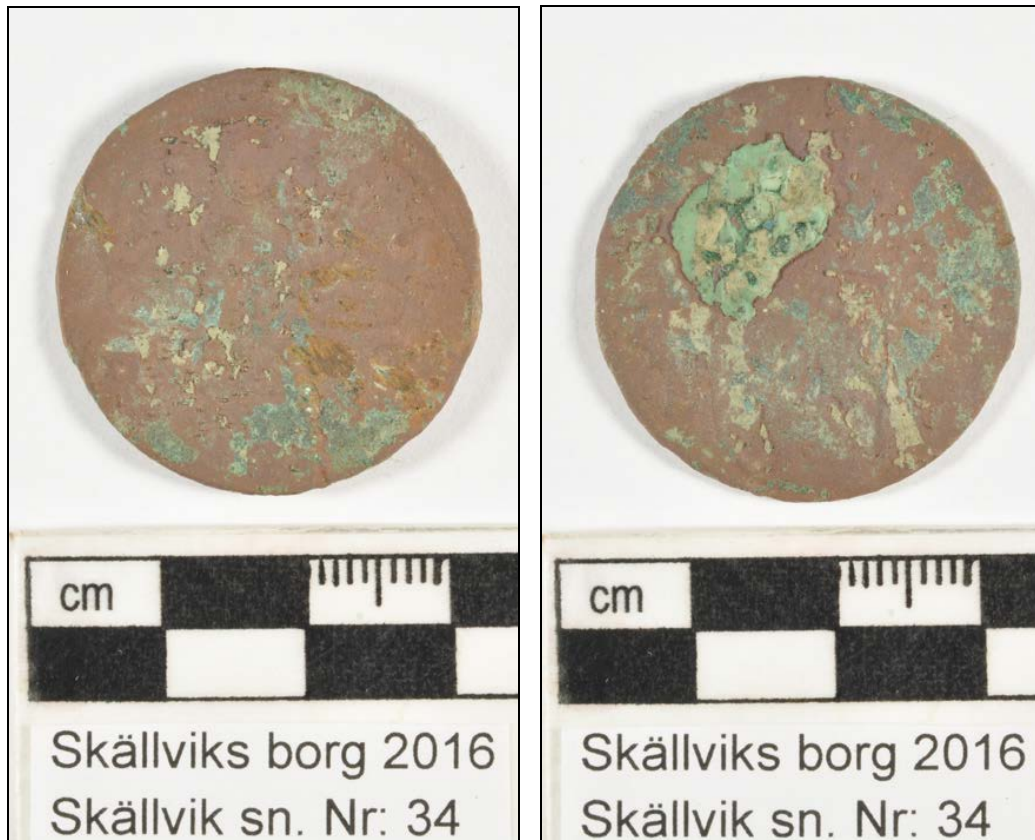
Myntet har förorenade ytor ner till brunröd metall. Några lägre krustor noteras, dock har dess ena sida en något större skorpliknande krusta. Dess prägling syns svagt.

Myntet före konservering.

Myntet rengörs mekaniskt under mikroskop med dentalverktyg och trästicka samt mjuk pensel, för att avlägsna hårdare föroreningar. För att nå något djupare så rengörs ytorna lätt med EDTA-diNa 1,5% samt följande urlakning i varmt avjoniserat vatten i flera bad. Dehydrering i 95%-ig etanol med följande kontrollerad torkning. Behandling med BTA 3% i etanol, lufttorkning. Ytorna skyddas med Inkralack 3% i toluen samt lufttorkas.

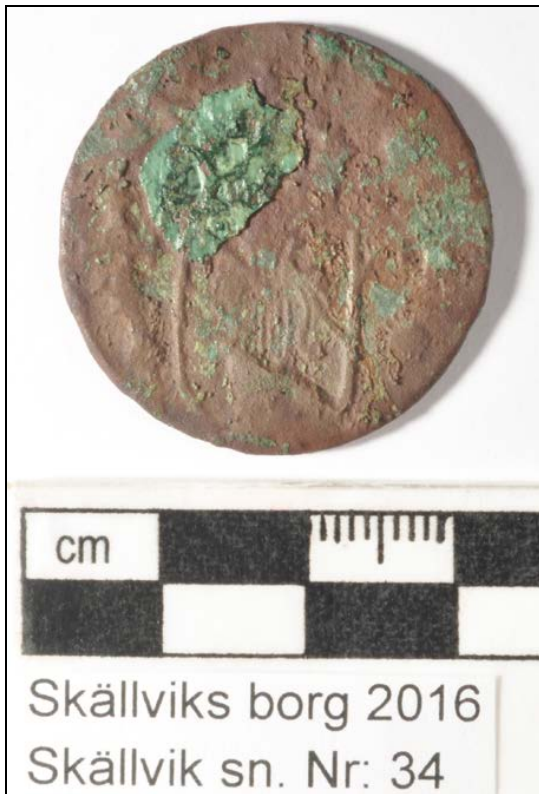
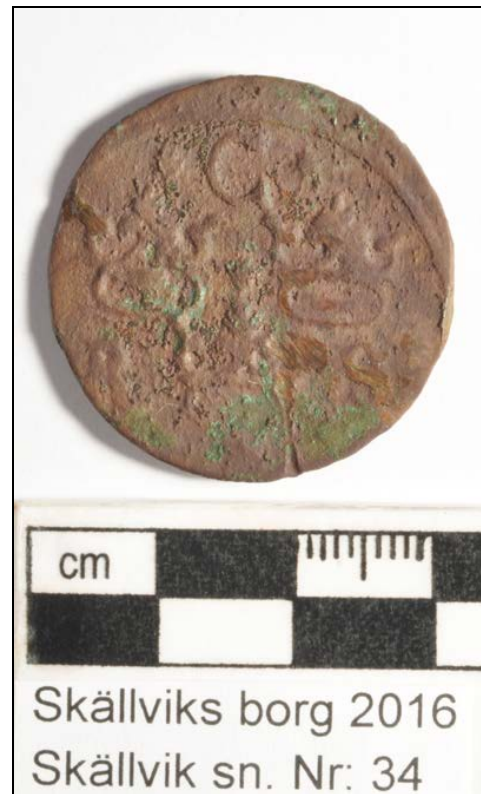
Myntet efter konservering.

Trol. 1637-42 Kopparmynt ¼ Öre Kristina

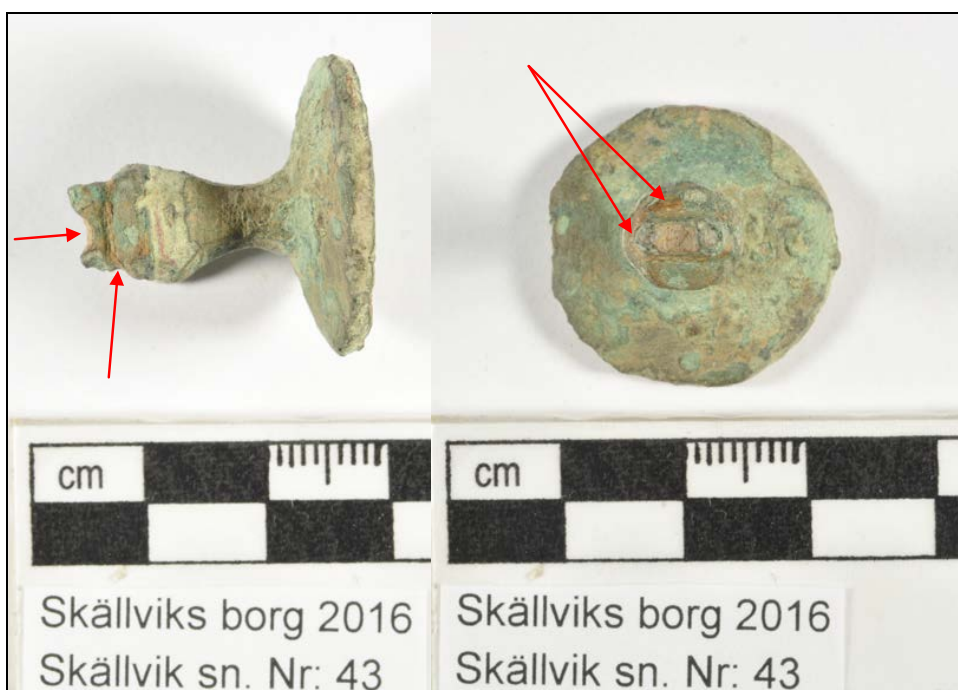
Sigillstampen före konservering. Pilarna markerar förekomsten av järnsalter.

Sigillstampen uppvisar en relativt komplicerad nedbrytningsgrad, med olika skador och korrosionsförlopp. De utskjutande kanterna och området kring dess grepp har skador i form av materialförlust, liksom de som uppstår då ett föremål roterar i marken. Här syns att ytorna vilat på en instabil grund, där kärnan är vittrad och över denna ett poröst lager med inslag av koppar(II)klorid. Dess ögla är avbruten och brottytan är av äldre datum, här finns även inslag av järnsalter i hålet och kring dess skafts övre halva. Möjligtvis så har stampen haft en ring av järn. Stämpel ytan är hyggligt läsbar, dock finns några lägre kruster.

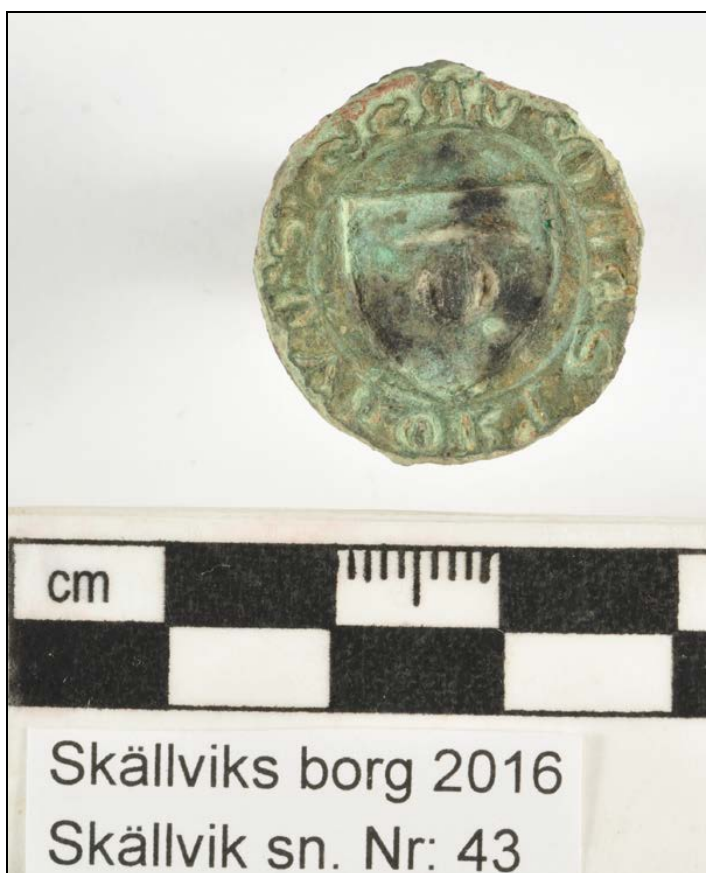
Detalj fotografi på stämpel ytan.

Sigillstampen rengörs mekaniskt under mikroskop med dentalverktyg och trästicka samt mjuk pensel, för att avlägsna hårdare föroreningar. Som nämnts tidigare är föremålets ytor mycket ömtåliga då de vilar på en instabil porös grund. Arbetet med rengöring begränsas till områden/ytor som är säkra för bearbetning. Vapenskölden i stämpel ytan har ett par områden som tyck vara något svärtade av sot och det svarta tycks vara tunt krustliknande. Vid arbetet med ytan avlägsnas några få, mikroskopiskt stora fragment, dessa placeras i provrör märkt :A. Då bokstäverna justeras något på föroreningar, noteras en avvikande massa under kopparsalterna, på ett par av dessa. Massan är gulbrun, något seg och lämnar en blank slät yta, då prover tas. Möjligtvis så kan ämnet vara en typ av sigillvax som bevarats och inneslutits då metallen oxiderat. Den mängd av det eventuella vaxet är mycket ringa och är på en mikroskopisk nivå, provet märks :B.

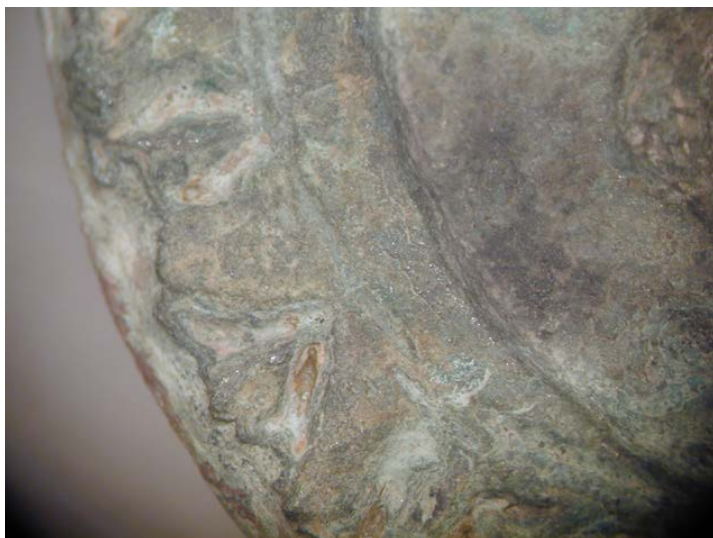
Detalj fotografi på stämpel ytan, centralt bokstaven V, där dess ena ben har rester av eventuellt vax.

Pilarna i bilden markerar några små ytor där fragmentariska rester sitter i fördjupningarna.

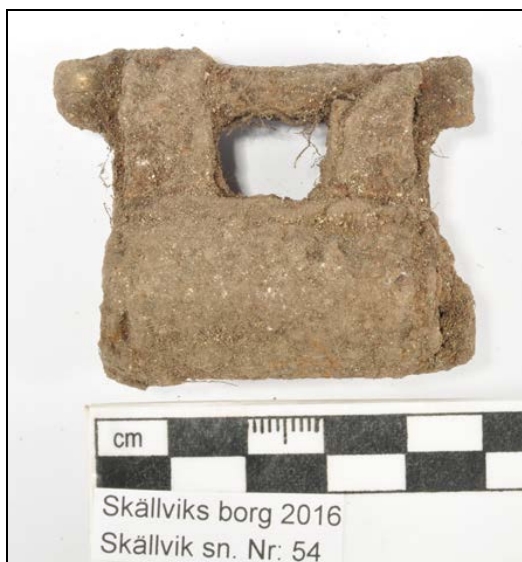
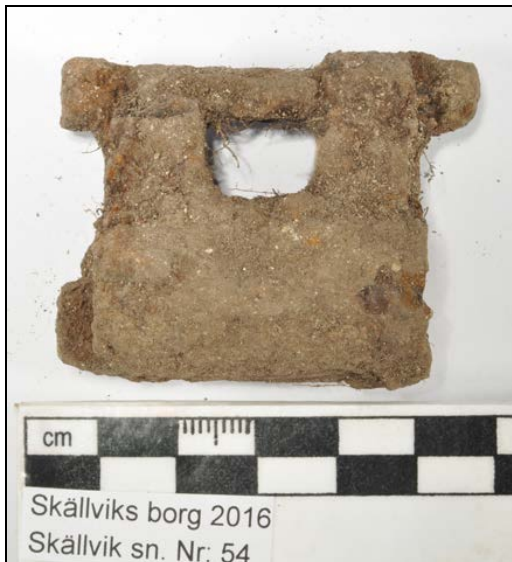
Låset har en tylig form där flera av dess delar är synliga. Ytorna är förorenade med inslag av rötter och mindre sandkorn, en lägre krustbildning är spritt över föremålet. Möjligtvis är det ena överfallet över hängbulten skadad, skadan är av äldre datum. Nyckelhålen kan skymtas svagt och dess motsvarande gavel.

Låset före konservering.

Låset röntgas för att få en uppfattning om dess inre struktur och status.

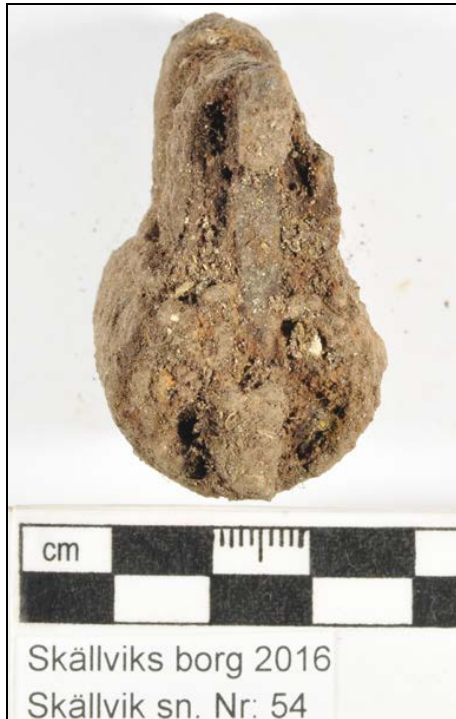
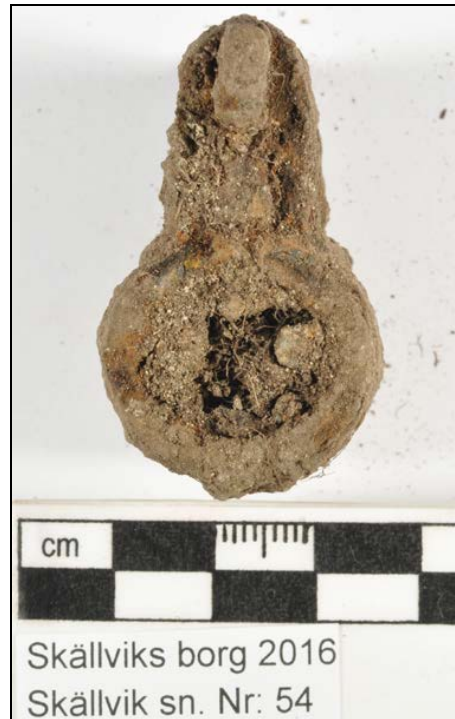
Röntgenfotografi på läset.

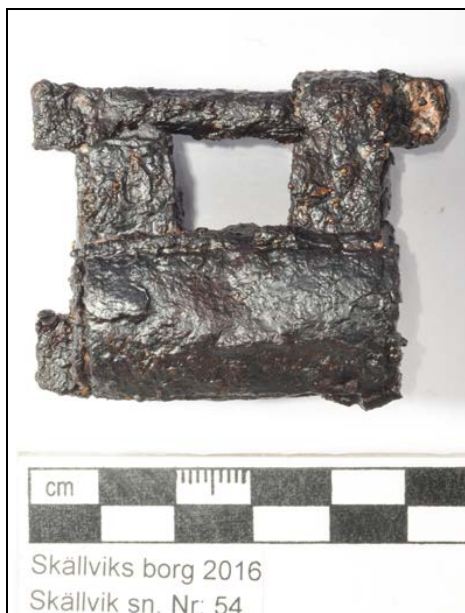
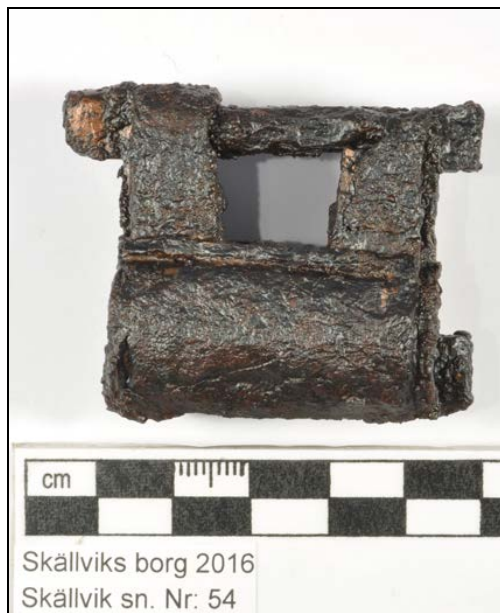
Låset efter konservering.

Låset bearbetades under mikroskop med skalpell och dentalverktyg. Efter denna grövre rengöring så blåstrades ytorna med aluminiumoxid, där korrosionsprodukter av hårdare och tätare karaktär avlägsnas. Föremålet urlakades med natriumhydroxid (NaOH) kring en nivå av pH 11, till dess att kloridhalten är obefintlig i lakvätskan. NaOH avlägsnas genom lakning i ljummet avjoniserat vatten. Vidare dehydrering med 95%-ig etanol samt torkas.

För att avlägsna och jämna ytorna ytterligare från föroreningar, blåstras ytorna återigen, då med glaspärlor. Dehydrering i etanol samt en kontrollerad torkning. Behandlingen avslutas med att en ytbehandling läggs i form av Dinitrolpasta som penslas över ytorna, senare appliceras mikrokristallint vax i pastaform.

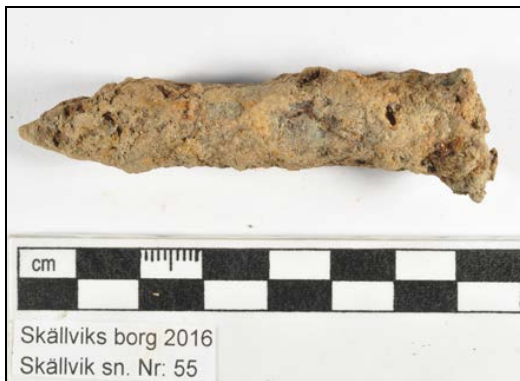
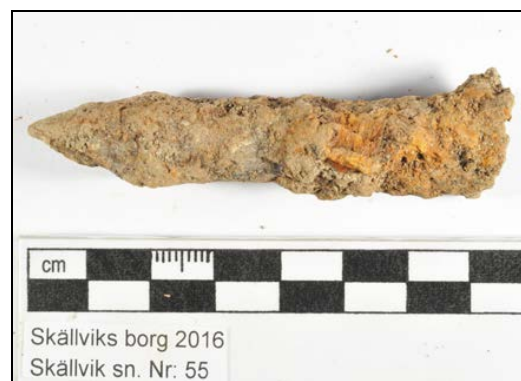
Spetsens form kan anas på dess ens sida, dock är ytorna förorenade med krustor av olika storlekar. Holkens hål är fyllt.

Spetsen före konservering.

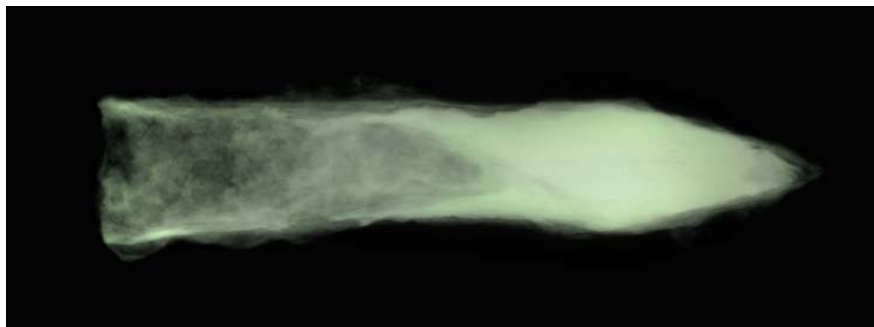
Röntgenfotografi på pilspetsen för att studera djupet på holken samt dess status.

Föremålet bearbetades under mikroskop med skalpell och dentalverktyg. Inget direkt avvikande material upptäcktes i pilens holk, endast ett litet fragment som påminner om ett fiskfjäll, fjället märks :A.

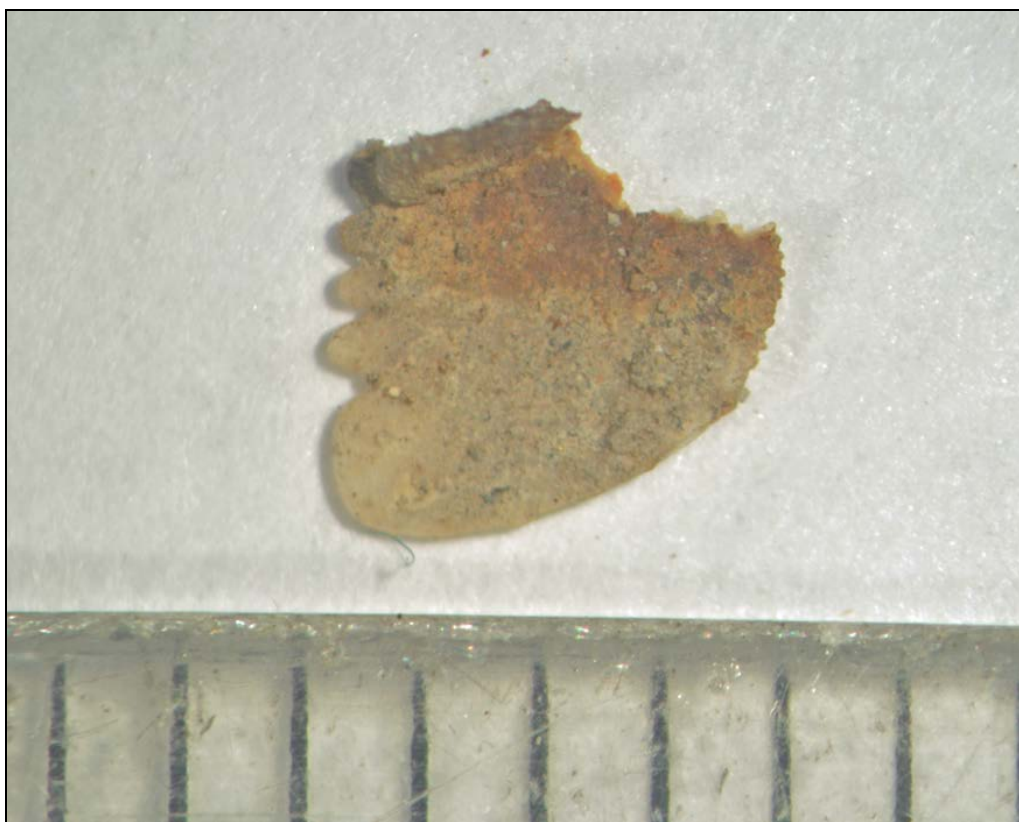
Detalj fotografi på det eventuella fiskfjället (:A), skalan i mm.

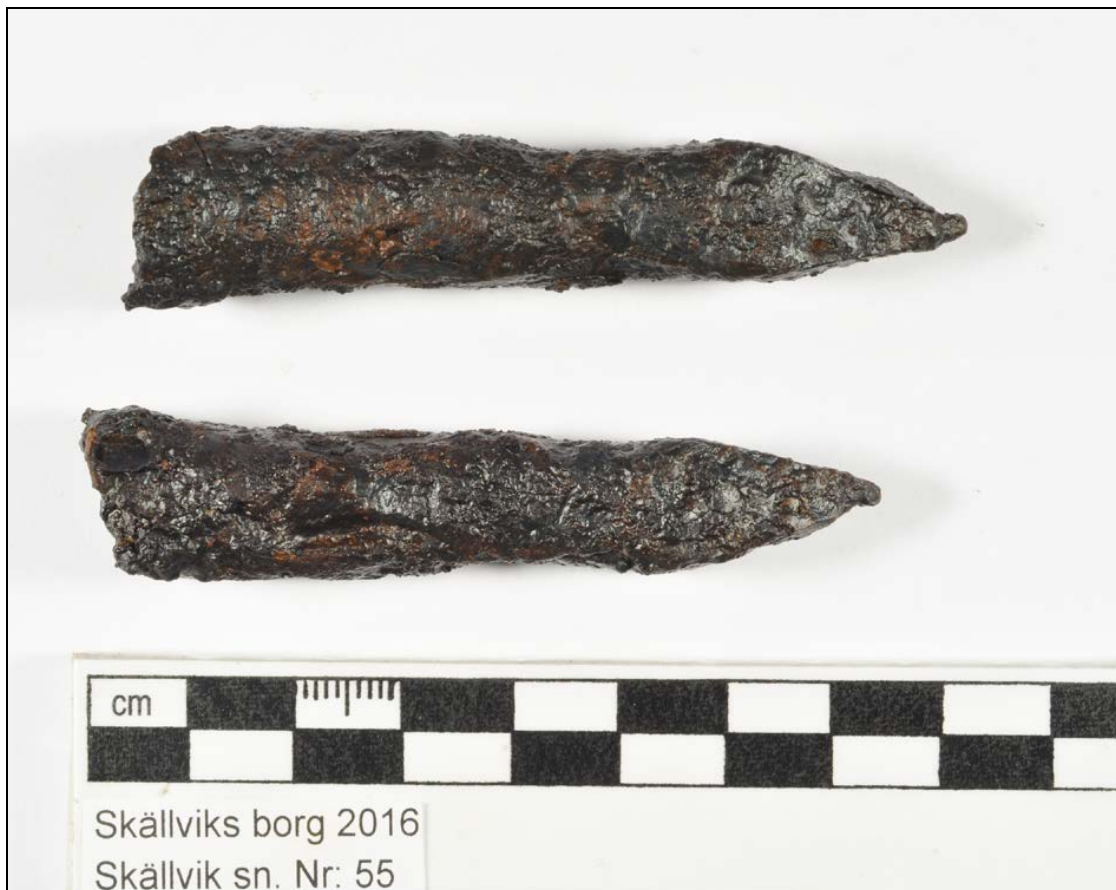
Pilspetsen efter konservering.

Efter denna grövre rengöring så blåstrades ytorna med aluminiumoxid, där korrosionsprodukter av hårdare och tätare karaktär avlägsnas. Delen urlakades med natriumhydroxid (NaOH) kring en nivå av pH 11, till dess att kloridhalten är obefintlig i lakvätskan. NaOH avlägsnas genom lakning i ljummet avjoniserat vatten. Vidare dehydrering med 95%-ig etanol samt torkas.

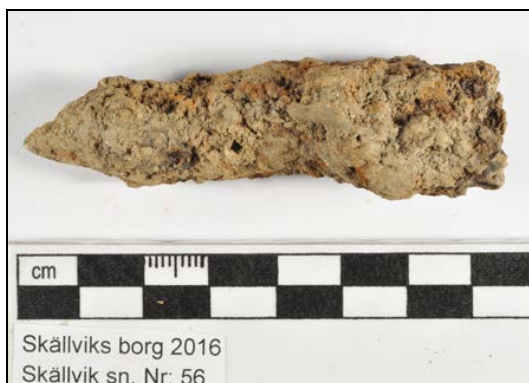
Pilen är till stora delar helt innesluten i kraftigare krustor och dess holk ser ut att vara helt tom.

Spetsen före konservering.

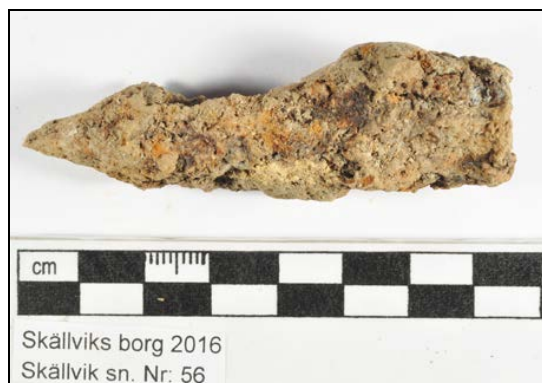
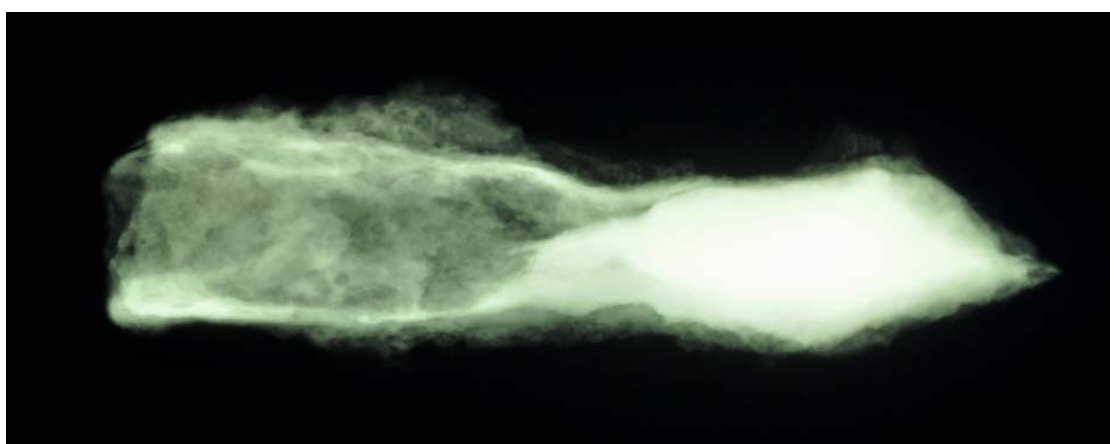
Röntgenfotografi på pilspetsen för att studera djupet på holken samt dess status.

Pilen bearbetades under mikroskop med skalpell och dentalverktyg. Dess holk var i det närmaste helt tom, inget avvikande upptäcktes. Efter denna grövre rengöring så blåstrades ytorna med aluminiumoxid, där korrosionsprodukter av hårdare och tätare karaktär avlägsnas. Under arbetet så upptäcktes ett benfragment sittande bland korrosionsprodukterna, nära den ursprungliga ytan. Fragmentet har blåstrats något, för att frigöra det, märks :A.
