Skällvik 2016

Excavations in 2016 in Skällvik Castle, Östergötland, Sweden

Report edited by Martin Rundkvist & Ethan D. Aines with contributions by them and several other team members, 30 May 2018

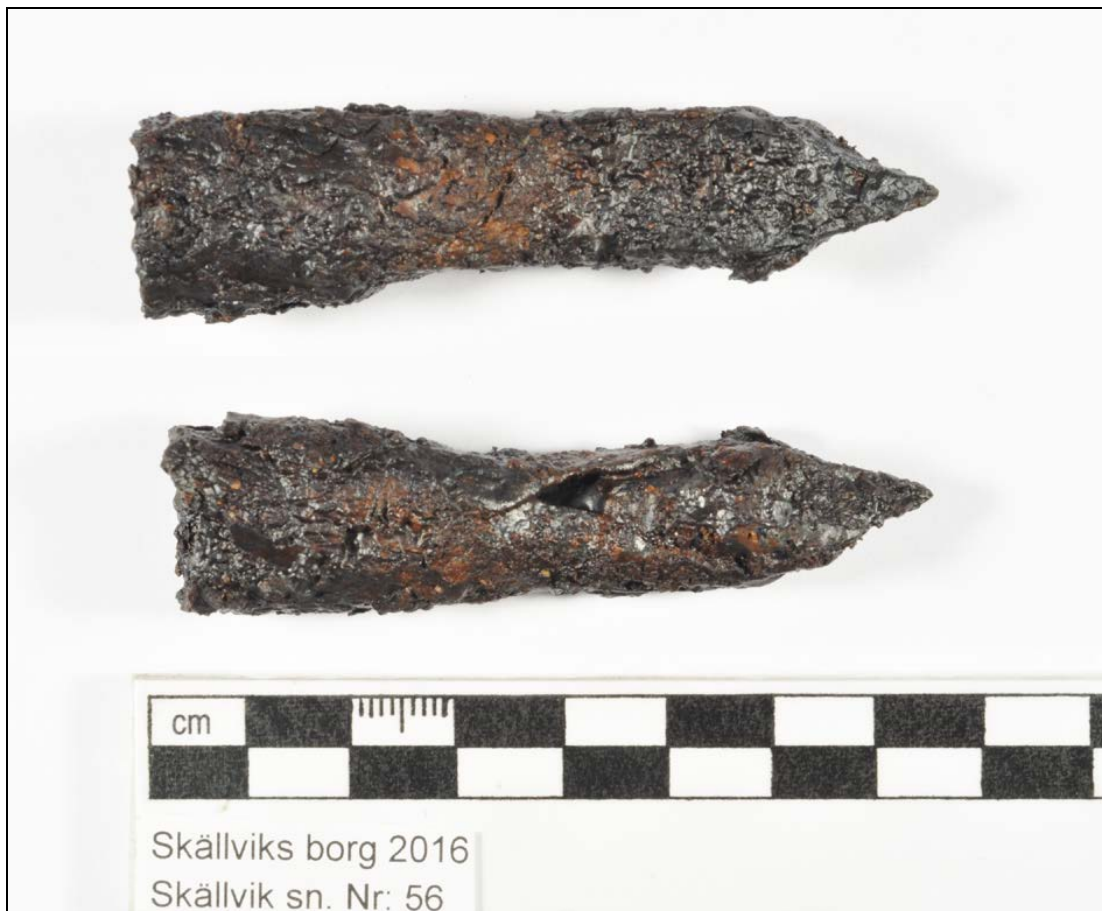
Spetsen efter behandling.

Delen urlakades med natriumhydroxid (NaOH) kring en nivå av pH 11, till dess att kloridhalten är obefintlig i lakvätskan. NaOH avlägsnas genom lakning i ljummet avjoniserat vatten. Vidare dehydrering med 95%-ig etanol samt torkas.

För att avlägsna och jämna ytorna ytterligare från föroreningar, blåstras ytorna återigen, då med glaspärlor. Dehydrering i etanol samt en kontrollerad torkning. Behandlingen avslutas med att en ytbehandling läggs i form av Dinitrolpasta som penslas över ytorna, senare appliceras mikrokristallint vax i pastaform.

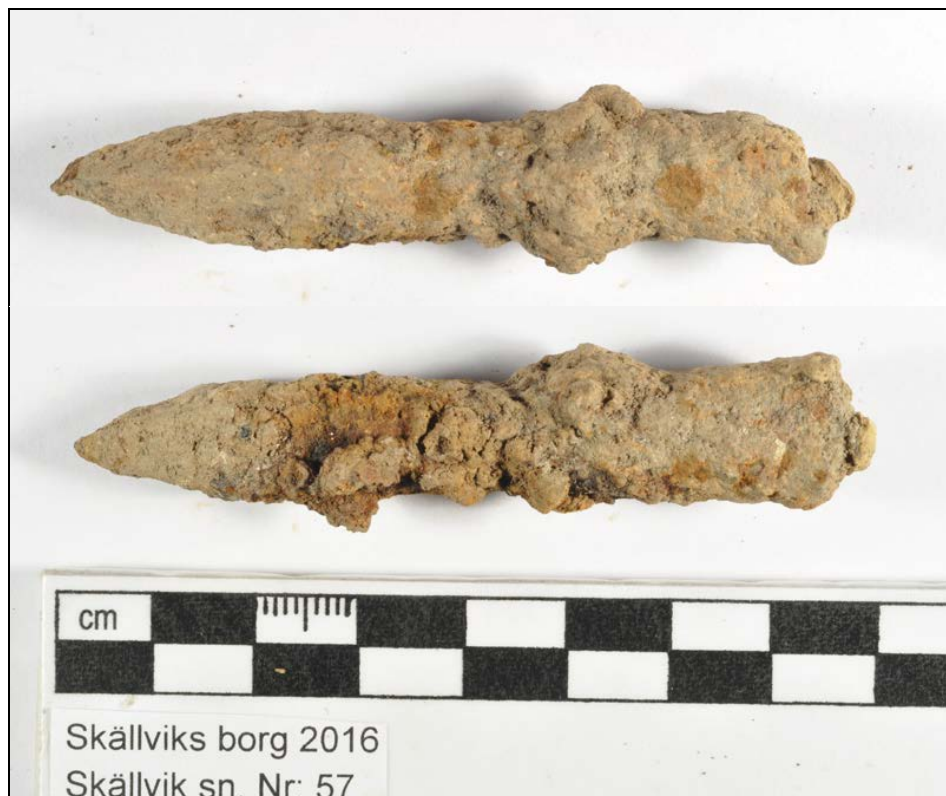
Spetsens form kan svagt anas och något kraftigare krustor är placerade kring dess hals. Holken är helt fylld.

Armborstpilspetsen före konservering.

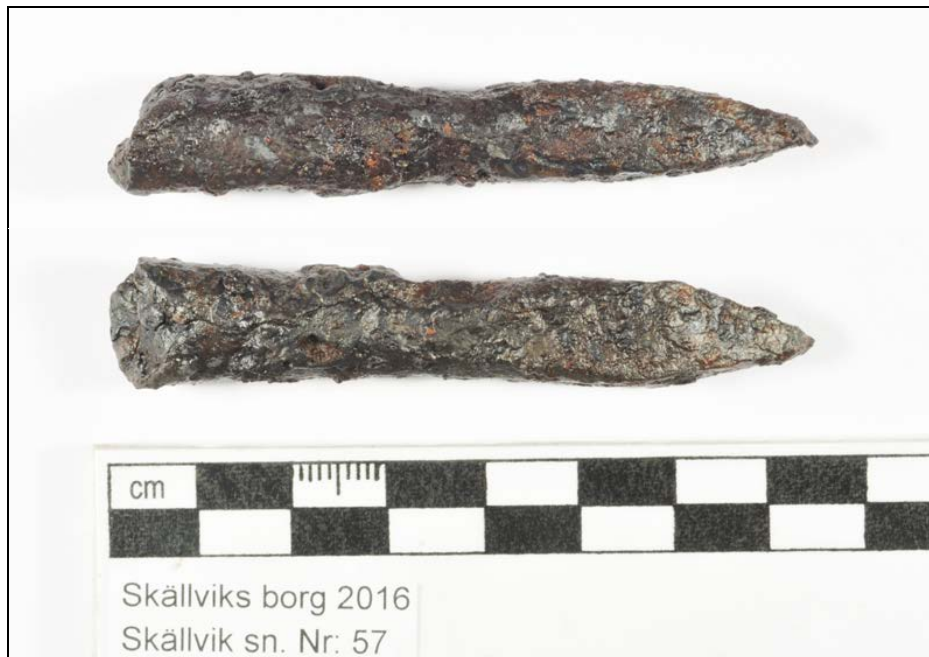
Armborstpilspesten efter konservering.

Spetsen bearbetades under mikroskop med skalpell och dentalverktyg. Inget avvikande noterades i pilens holk. Efter denna grövre rengöring så blåstrades ytorna med aluminiumoxid, där korrosionsprodukter av hårdare och tätare karaktär avlägsnas. Spetsen urlakades med natriumhydroxid (NaOH) kring en nivå av pH 11, till dess att kloridhalten är obefintlig i lakvätskan. NaOH avlägsnas genom lakning i ljummet avjoniserat vatten. Vidare dehydrering med 95%-ig etanol samt torkas. För att avlägsna och jämna ytorna ytterligare från föroreningar, blåstras ytorna återigen, då med glaspärlor. Dehydrering i etanol samt en kontrollerad torkning. Behandlingen avslutas med att en ytbehandling läggs i form av Dinitrolpasta som penslas över ytorna, senare appliceras mikrokristallint vax i pastaform.

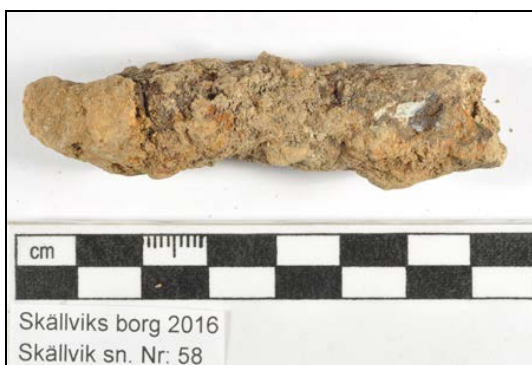
Spetsen är till stora delar helt innesluten i kraftigare krustor, dock har en krusta släppt vid dess spets och underliggande form kan skimtas. Holken är delvid öppen.

Spetsen före konservering.

Spetsen bearbetades under mikroskop med skalpell och dentalverktyg. Dess holk var i det närmaste helt tom, inget avvikande upptäcktes. Efter denna grövre rengöring så blåstrades ytorna med aluminiumoxid, där korrosionsprodukter av hårdare och tätare karaktär avlägsnas. Föremålet urlakades med natriumhydroxid (NaOH) kring en nivå av pH 11, till dess att kloridhalten är obefintlig i lakvätskan. NaOH avlägsnas genom lakning i ljummet avjoniserat vatten. Vidare dehydrering med 95%-ig etanol samt torkas.

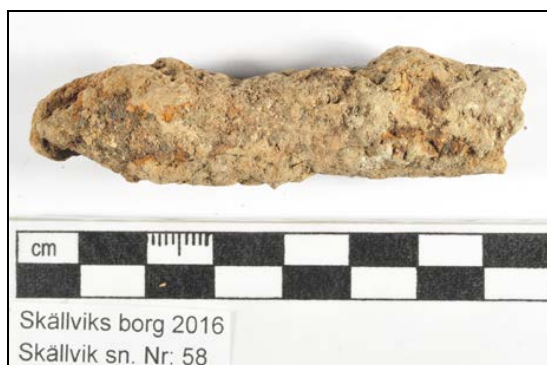
Röntgenfotografi på pilspetsen för att studera djupet på holken samt dess status.

För att avlägsna och jämna ytorna ytterligare från föroreningar, blåstras ytorna återigen, då med glaspärlor. Dehydrering i etanol samt en kontrollerad torkning. Behandlingen avslutas med att en ytbehandling läggs i form av Dinitrolpasta som penslas över ytorna, senare appliceras mikrokristallint vax i pastaform.

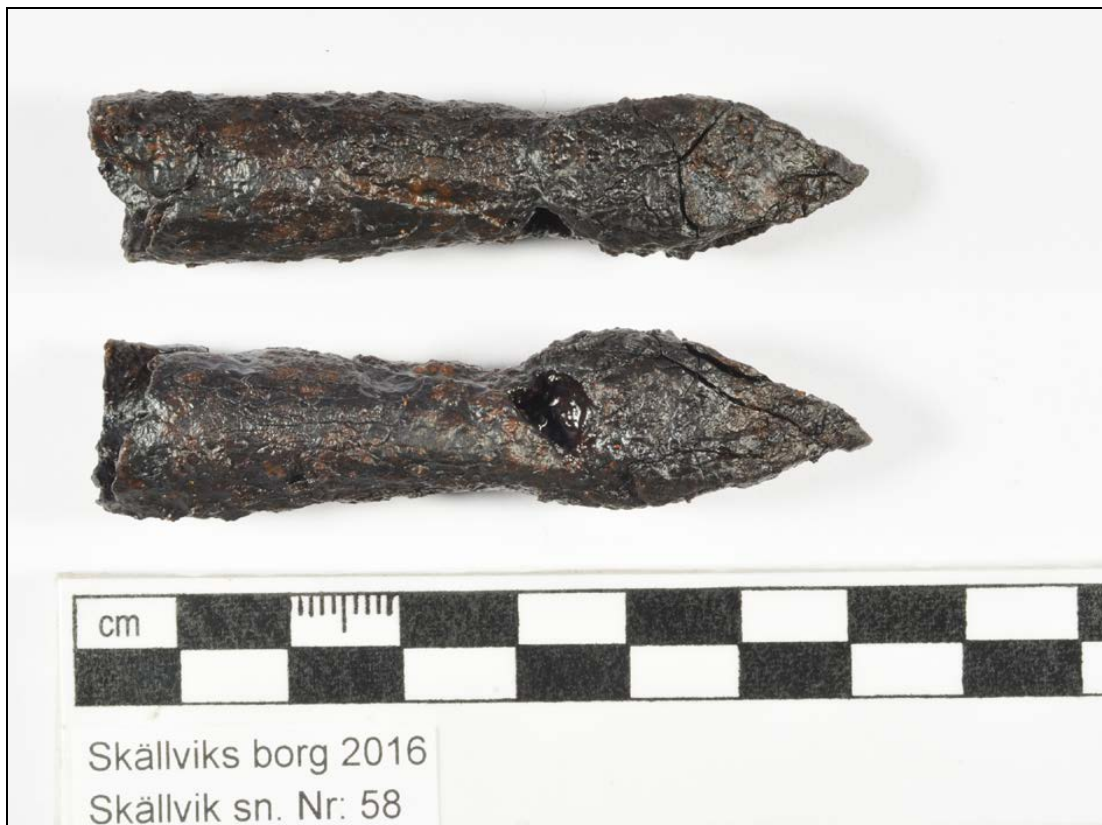
Armborstpilspetsen efter konservering.

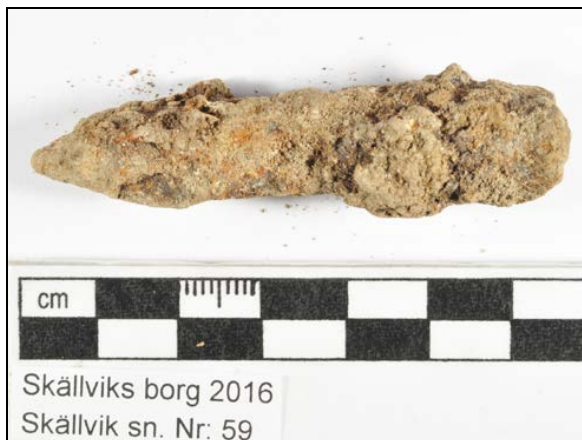
Spetsens form kan svagt anas och ytorna är förorenade med krustor av olika storlekar, ett par större sitter nära dess fyllda holk.

Armborstpilspetsen före konservering.

Pilen bearbetades under mikroskop med skalpell och dentalverktyg. Holken undersöktes och en mindre mängd petrifierade träfragment upptäcktes, materialet placerades i provrör märkt:A. Efter denna grövre rengöring så blåstrades ytorna med aluminiumoxid, där korrosionsprodukter av hårdare och tätare karaktär avlägsnas. Spetsen urlakades med natriumhydroxid (NaOH) kring en nivå av pH 11, till dess att kloridhalten är obefintlig i lakvätskan. NaOH avlägsnas genom lakning i ljummet avjoniserat vatten. Vidare dehydrering med 95%-ig etanol samt torkas.

För att avlägsna och jämna ytorna ytterligare från föroreningar, blåstras ytorna återigen, då med glaspärlor. Dehydrering i etanol samt en kontrollerad torkning. Behandlingen avslutas med att en ytbehandling läggs i form av Dinitrotpasta som penslas över ytorna, senare appliceras mikrokristallint vax i pastaform.

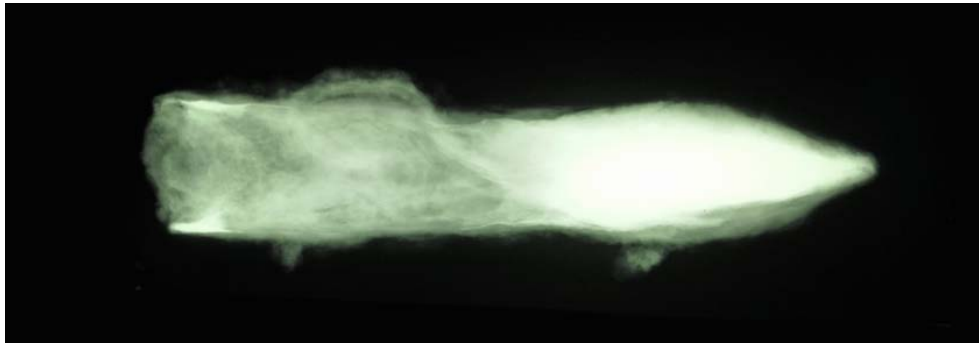
Röntgenfotografi på pilspetsen för att studera djupet på holken samt dess status.

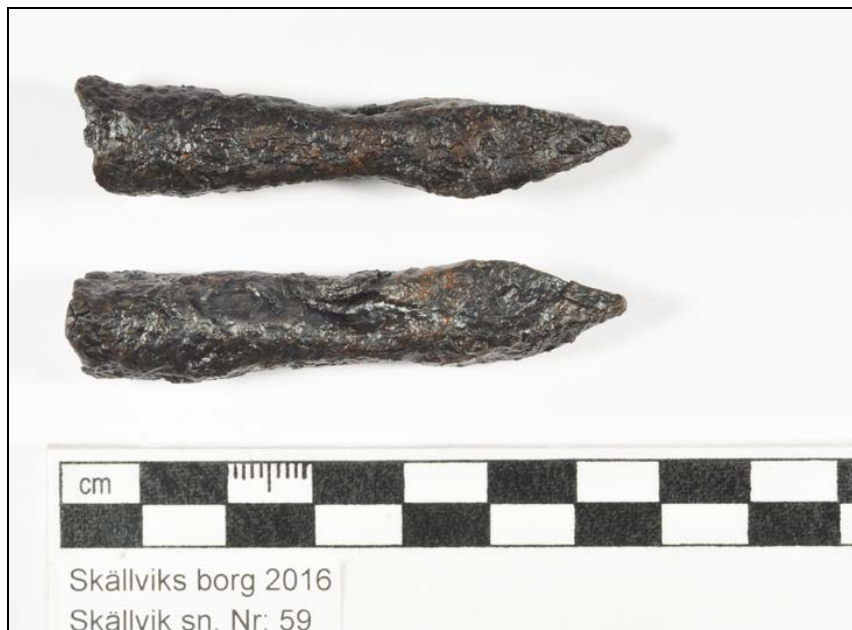
Pilspetsen efter konservering.

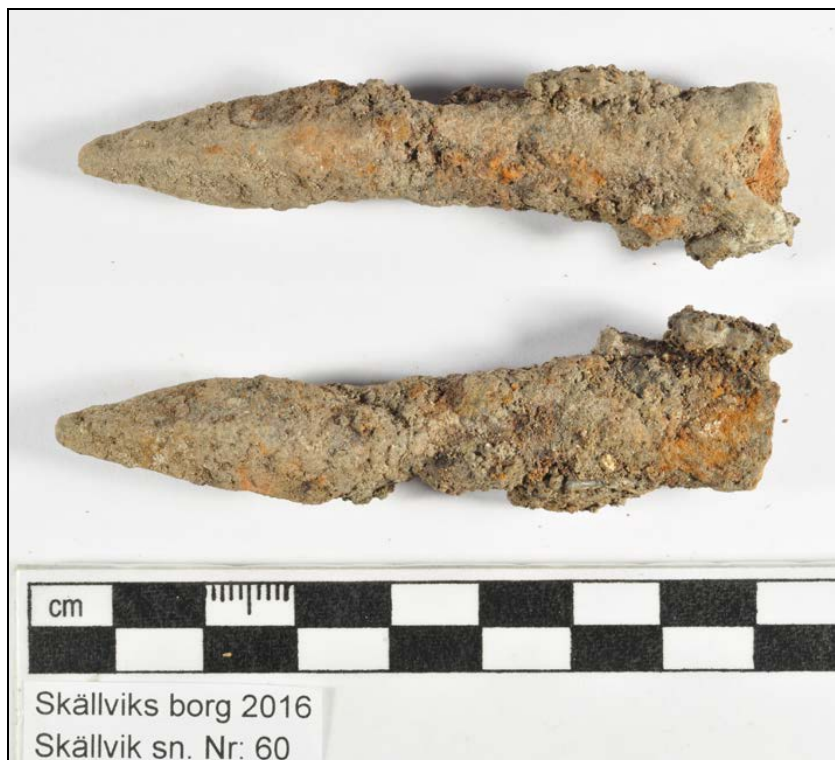
Spetsens form kan svagt anas ytorna förorenade med krustor av olika storlekar, ett par större sitter nära dess fyllda holk. Spetsen är svagt böjd vid sin hals.

Spetsen före konservering.

Pilen bearbetades under mikroskop med skalpell och dentalverktyg. Holken undersöktes och en mindre mängd petrifierade träfragment upptäcktes, materialet placerades i provrör märkt:A.

Efter denna grövre rengöring så blåstrades ytorna med aluminiumoxid, där korrosionsprodukter av hårdare och tätare karaktär avlägsnas. Spetsen urlakades med natriumhydroxid (NaOH) kring en nivå av pH 11, till dess att kloridhalten är obefintlig i lakvätskan. NaOH avlägsnas genom lakning i ljummet avjoniserat vatten. Vidare dehydrering med 95%-ig etanol samt torkas.

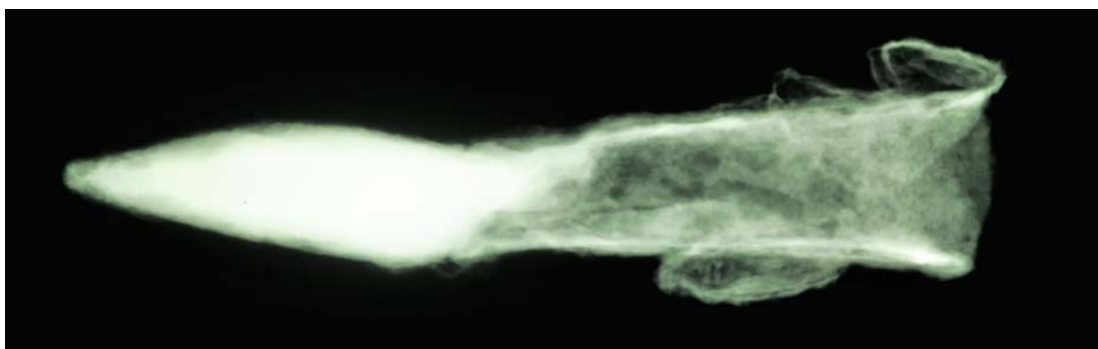
Röntgenfotografi på pilspetsen för att studera djupet på holken samt dess status, bilden visar även att spetsen är något stukad.

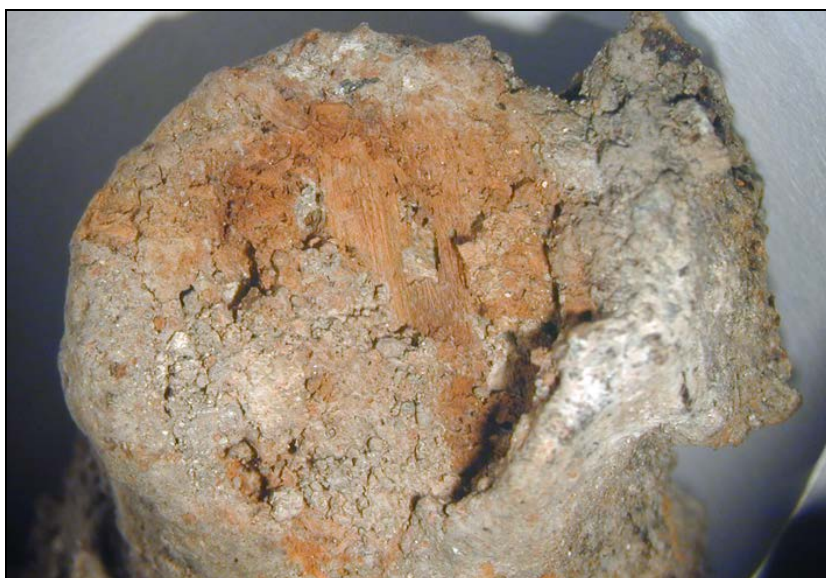
Detaljfoto på petrifierat trä i pilens holk.

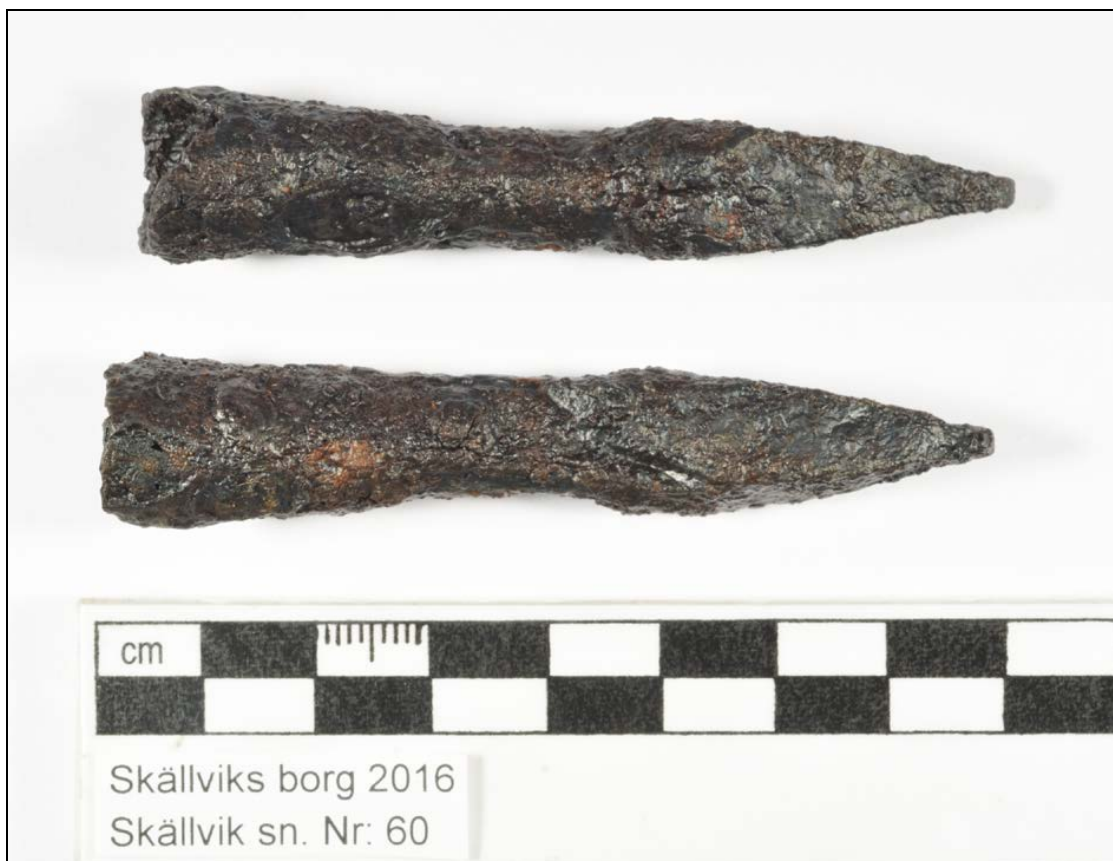
Armborstpilspetsen efter konservering.

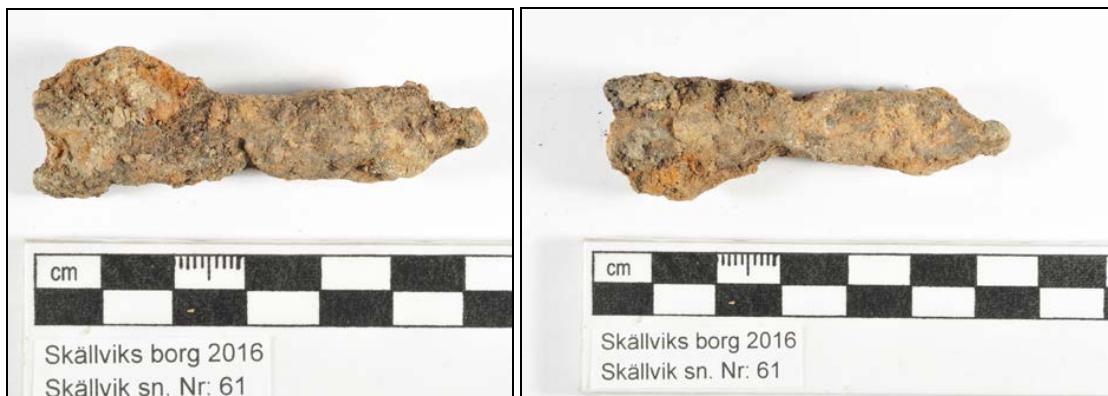
Spetsens form kan svagt anas ytorna förorenade med krustor av olika storlekar och föremålet bedöms vara relativt hårt korroderat. Dess holk är helt fylld.

Armborstpilspets före behandling.

Föremålet bearbetades under mikroskop med skalpell och dentalverktyg. Inget avvikande noterades i pilens holk. Efter denna grövre rengöring så blåstrades ytorna med aluminiumoxid, där korrosionsprodukter av hårdare och tätare karaktär avlägsnas. Spetsen urlakades med natriumhydroxid (NaOH) kring en nivå av pH 11, till dess att kloridhalten är obefintlig i lakvätskan. NaOH avlägsnas genom lakning i ljummet avjoniserat vatten. Vidare dehydrering med 95%-ig etanol samt torkas. För att avlägsna och jämna ytorna ytterligare från föroreningar, blåstras ytorna återigen, då med glaspärlor. Dehydrering i etanol samt en kontrollerad torkning. Behandlingen avslutas med att en ytbehandling läggs i form av Dinitrolpasta som penslas över ytorna, senare appliceras mikrokristallint vax i pastaform.

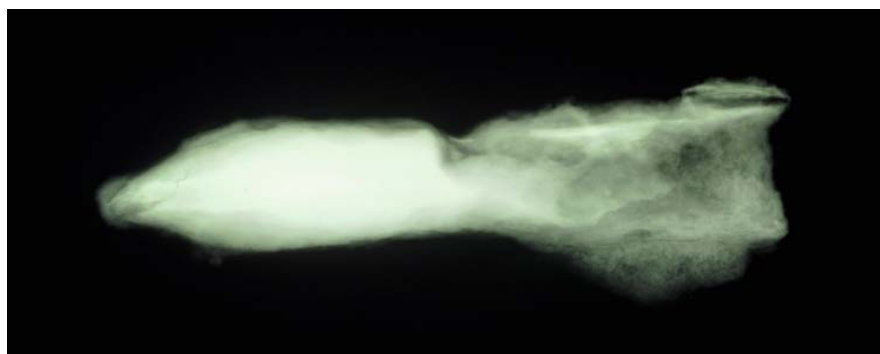
Röntgenfotografi på pilspetsen för att studera djupet på holken samt dess status.

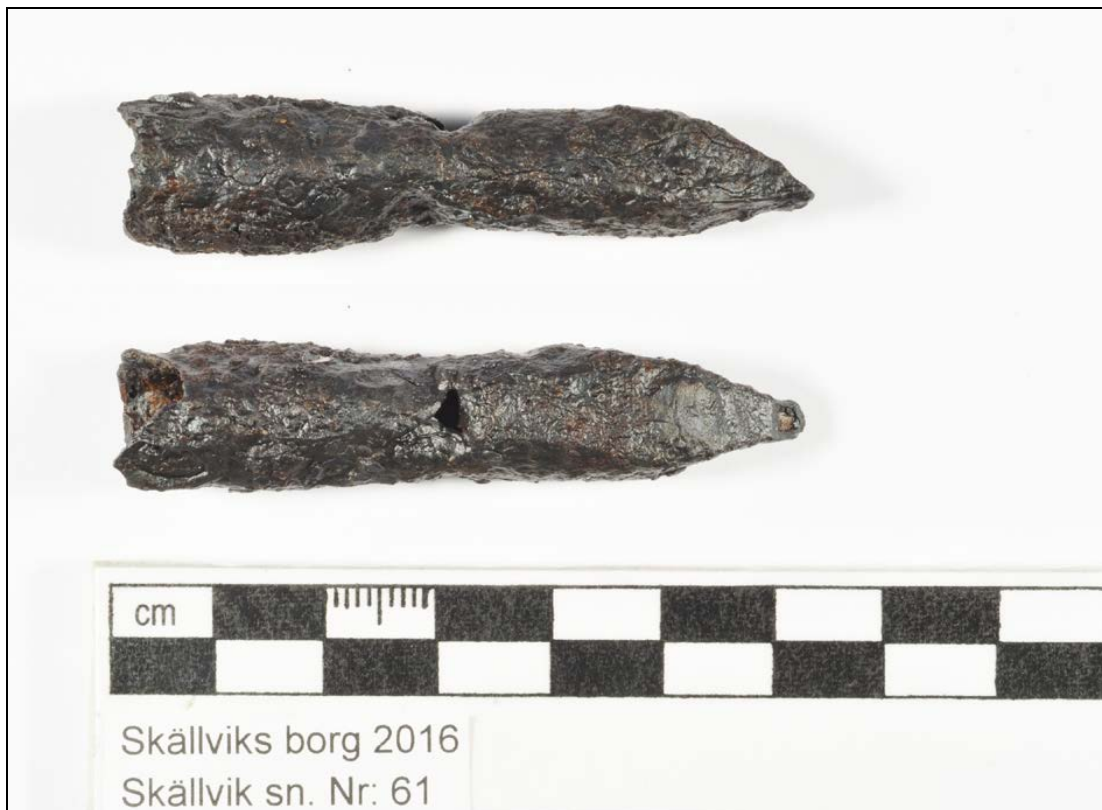
Pilspetsen efter konservering.

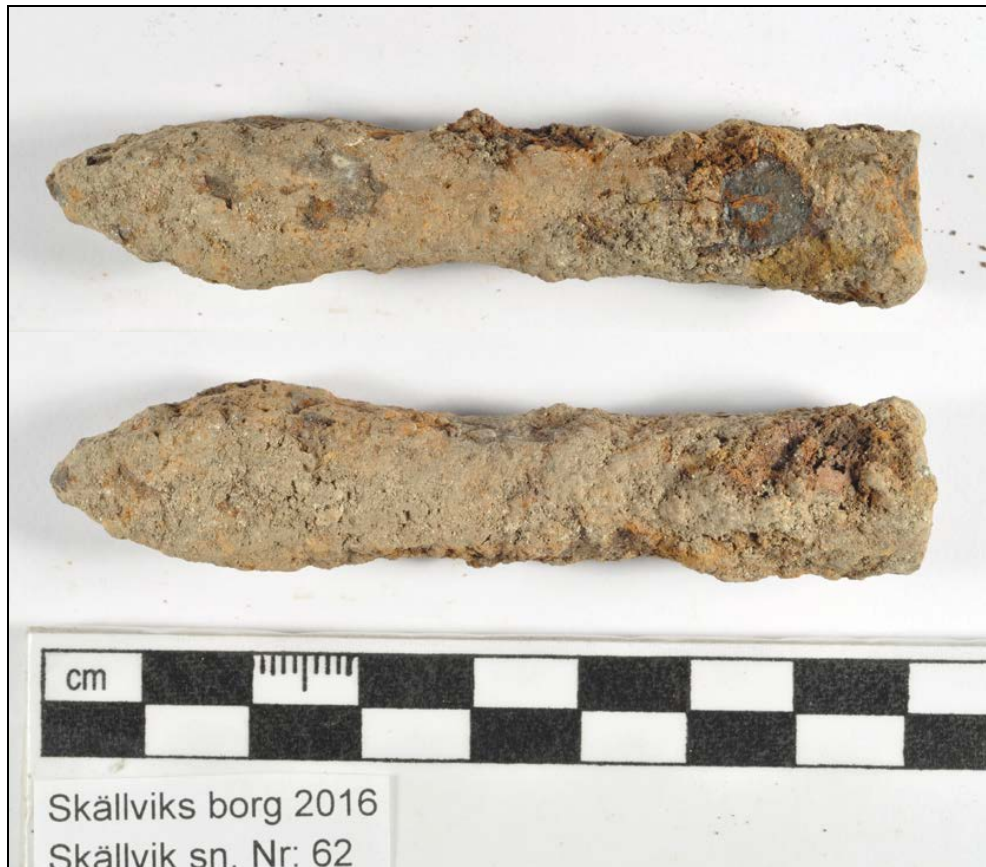
Spetsens form kan svagt anas och ytorna täcks av föroreningar och lägre krustor. Dess holk är fylld.

Armborstpilspetsen före konservering.

Föremålet bearbetades under mikroskop med skalpell och dentalverktyg. Holken undersöktes och en mindre mängd petrifierade träfragment upptäcktes, materialet placerades i provrör märkt:A.

Efter denna grövre rengöring så blåstrades ytorna med aluminiumoxid, där korrosionsprodukter av hårdare och tätare karaktär avlägsnas. Spetsen urlakades med natriumhydroxid (NaOH) kring en nivå av pH 11, till dess att kloridhalten är obefintlig i lakvätskan. NaOH avlägsnas genom lakning i ljummet avjoniserat vatten. Vidare dehydrering med 95%-ig etanol samt torkas.

För att avlägsna och jämna ytorna ytterligare från föroreningar, blåstras ytorna återigen, då med glaspärlor. Dehydrering i etanol samt en kontrollerad torkning. Behandlingen avslutas med att en ytbehandling läggs i form av Dinitrolpasta som penslas över ytorna, senare appliceras mikrokristallint vax i pastaform.

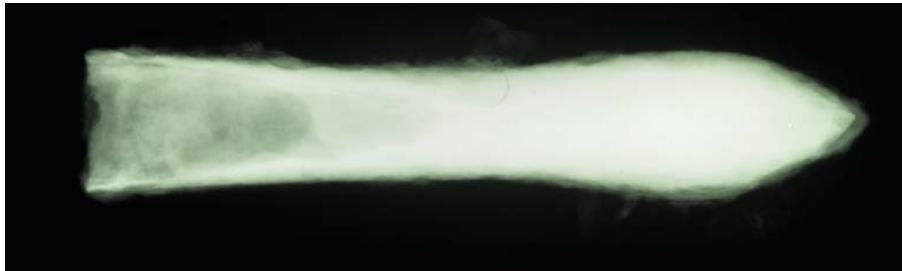
Röntgenfotografi på pilspetsen för att studera djupet på holken samt dess status.

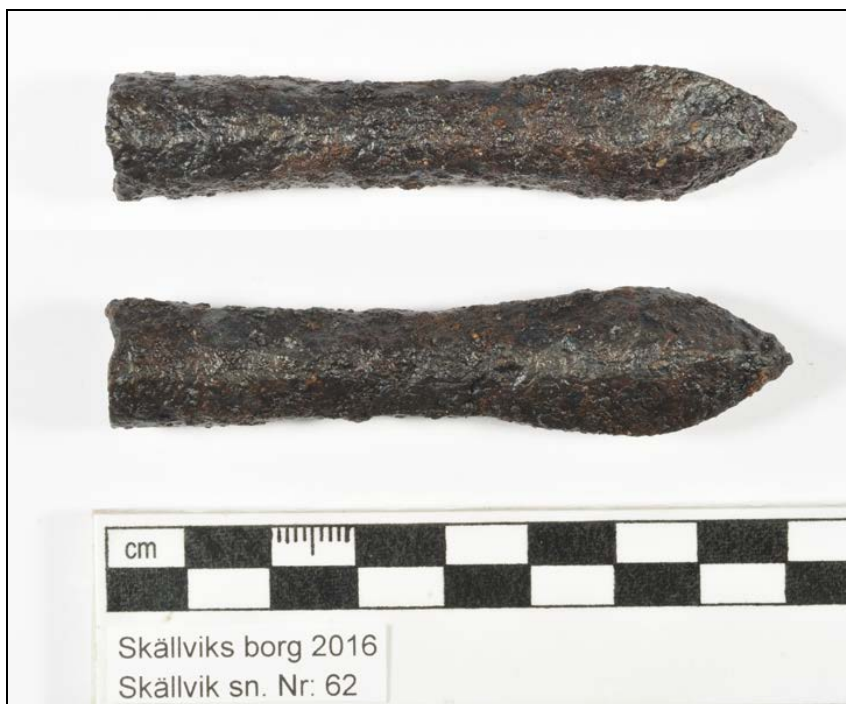
Armborstpilspetsen efter konservering.

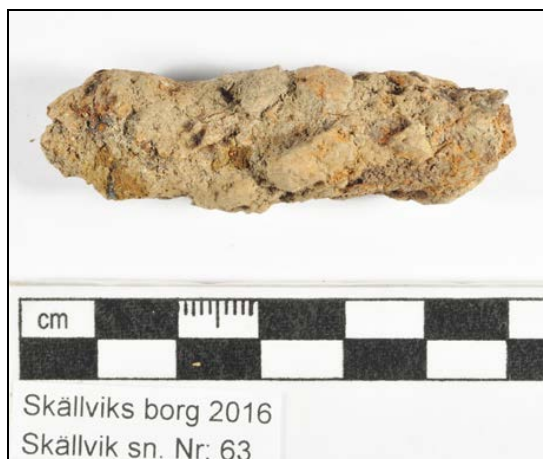
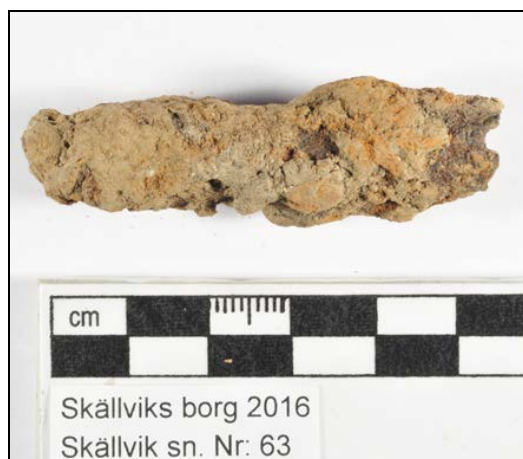
Spetsen är till stora delar helt innesluten i kraftigare krustor och dess holk är något öppen.

Spetsen före konservering.

Föremålet bearbetades under mikroskop med skalpell och dentalverktyg. Dess holk var i det närmaste helt tom, inget avvikande upptäcktes. Efter denna grövre rengöring så blåstrades ytorna med aluminiumoxid, där korrosionsprodukter av hårdare och tätare karaktär avlägsnas. Spetsen urlakades med natriumhydroxid (NaOH) kring en nivå av pH 11, till dess att kloridhalten är obefintlig i lakvätskan. NaOH avlägsnas genom lakning i ljummet avjoniserat vatten. Vidare dehydrering med 95%-ig etanol samt torkas.

För att avlägsna och jämna ytorna ytterligare från föroreningar, blåstras ytorna återigen, då med glaspärlor. Dehydrering i etanol samt en kontrollerad torkning. Behandlingen avslutas med att en ytbehandling läggs i form av Dinitrolpasta som penslas över ytorna, senare appliceras mikrokristallint vax i pastaform.

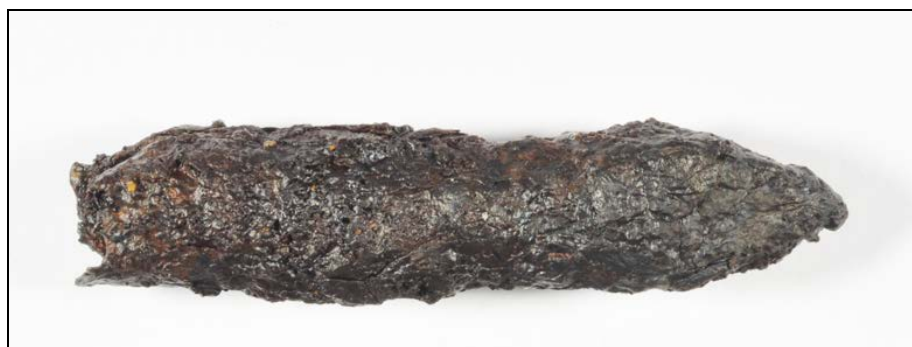
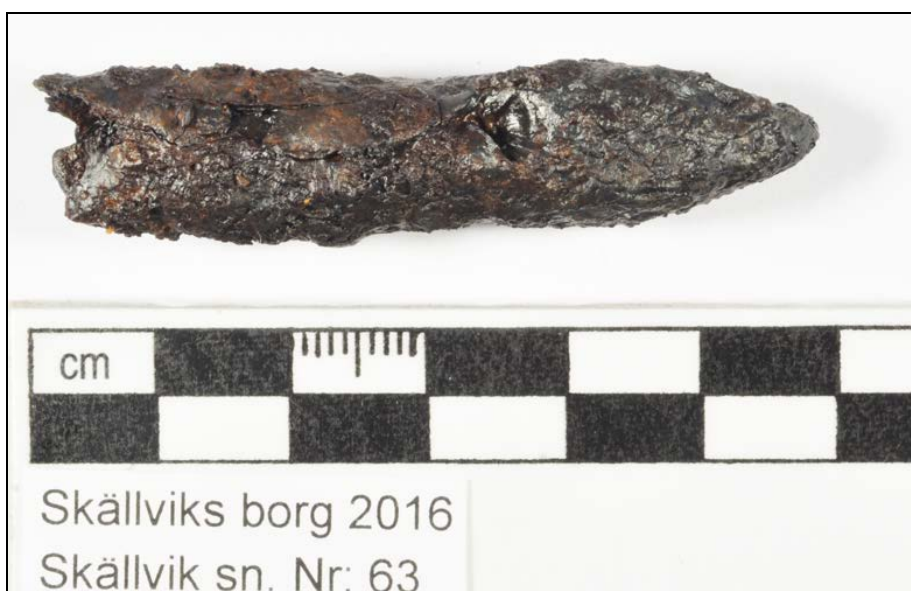
Armborstpilspetsen efter konservering.

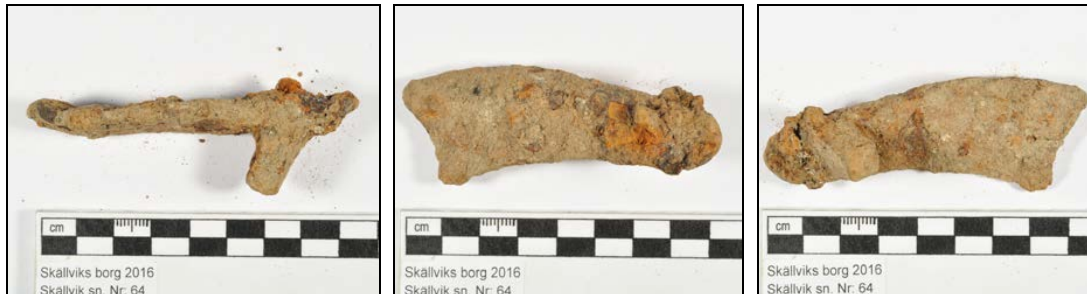
Delens ytor täcks av krutor av olika storlekar, brottet är av äldre datum.

Hästska före konservering.

Föremålet bearbetades under mikroskop med skalpell och dentalverktyg. Efter denna grövre rengöring så blåstrades ytorna med aluminiumoxid, där korrosionsprodukter av hårdare och tätare karaktär avlägsnas. Delen urlakades med natriumhydroxid (NaOH) kring en nivå av pH 11, till dess att kloridhalten är obefintlig i lakvätskan. NaOH avlägsnas genom lakning i ljummet avjoniserat vatten. Vidare dehydrering med 95%-ig etanol samt torkas.

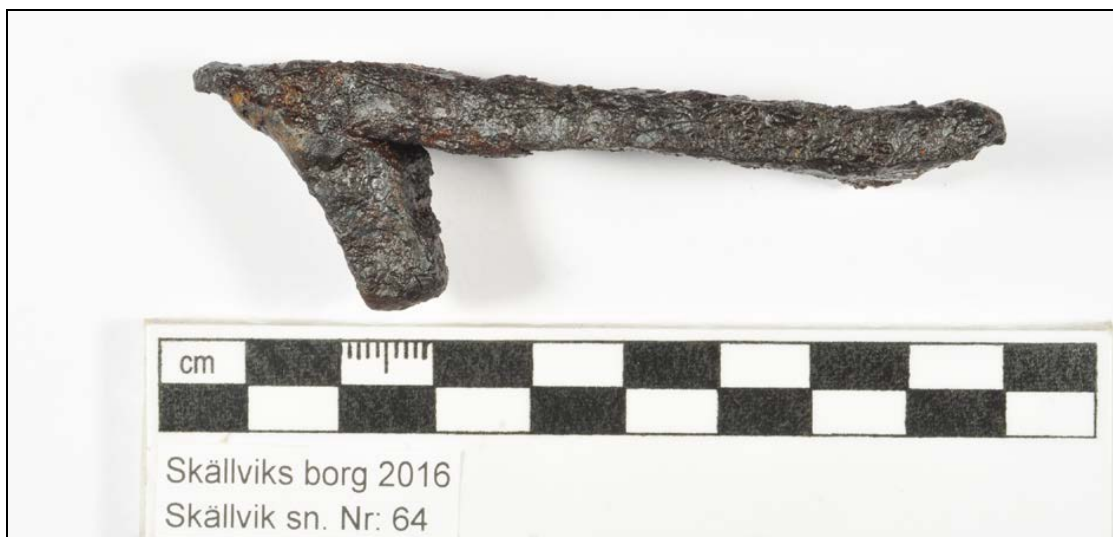
Hästskon efter behandling.

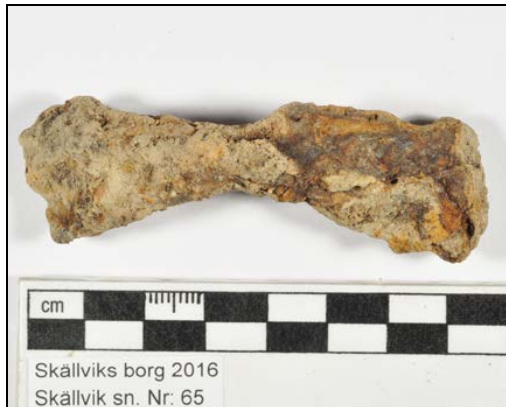
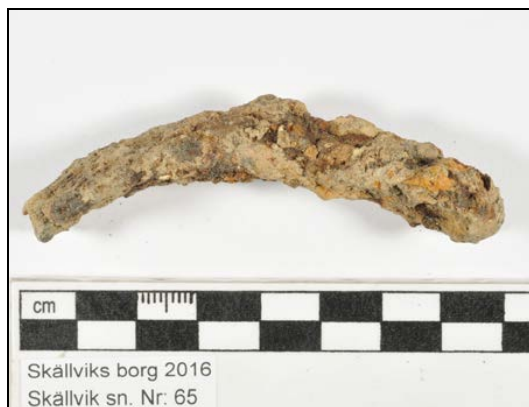
Föremålet är relativt hårt korroderat, där några ytor sprängts loss. Lägre och högre krustor är synliga.

Delen före konservering.

Föremålet bearbetades under mikroskop med skalpell och dentalverktyg. Efter denna grövre rengöring så blåstrades ytorna med aluminiumoxid, där korrosionsprodukter av hårdare och tätare karaktär avlägsnas. Delen urlakades med natriumhydroxid (NaOH) kring en nivå av pH 11, till dess att kloridhalten är obefintlig i lakvätskan. NaOH avlägsnas genom lakning i ljummet avjoniserat vatten. Vidare dehydrering med 95%-ig etanol samt torkas.

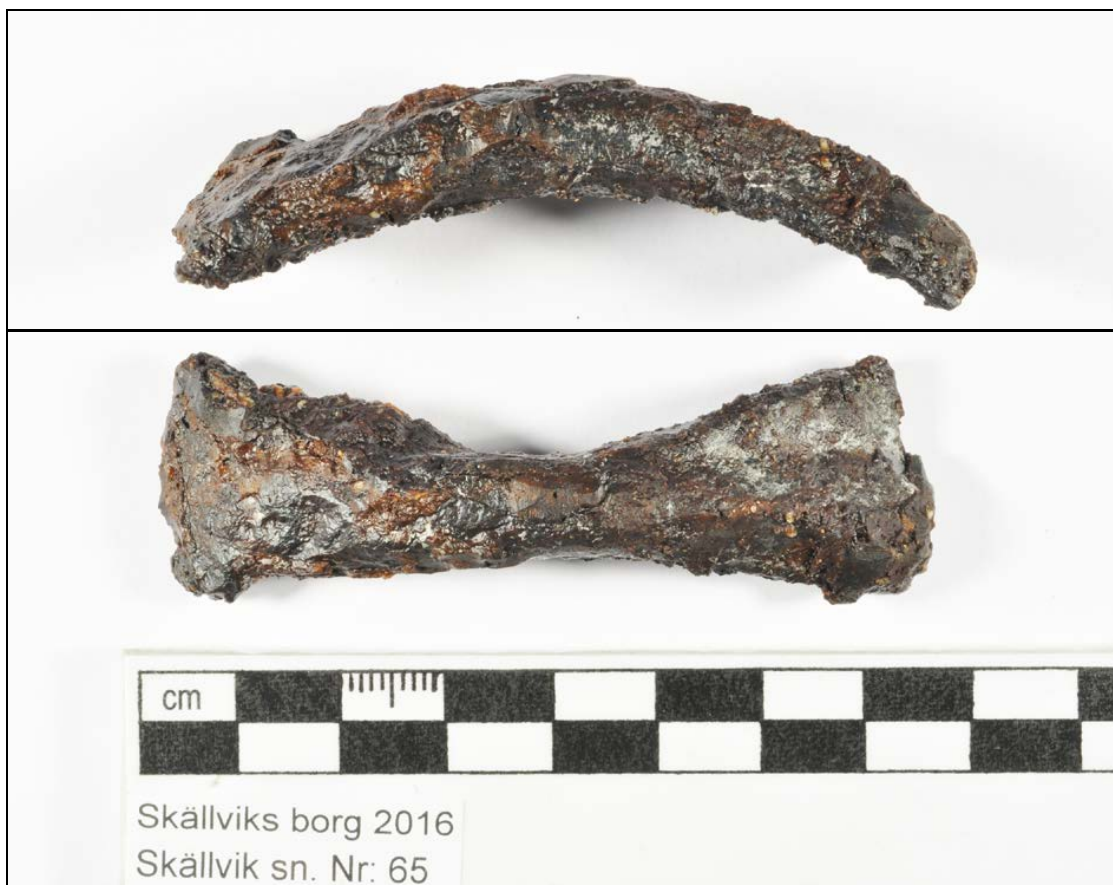
Föremålet efter konservering.

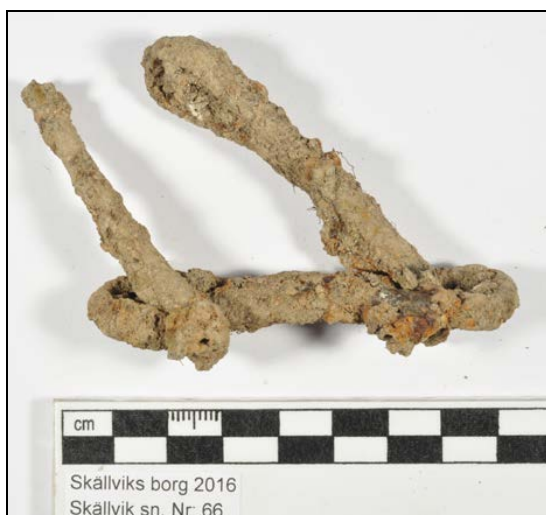
De tre delarna är förorenade och yorna täcks i det närmaste av lägre krustor. Samtliga länkar är lätt rörliga och brottytan är av äldre datum.

Kedjan före behandling.

Delarna bearbetades under mikroskop med skalpell och dentalverktyg. Efter denna grövre rengöring så blästrades ytorna med aluminiumoxid, där korrosionsprodukter av hårdare och tätare karaktär avlägsnas. Kedjan urlakades med natriumhydroxid (NaOH) kring en nivå av pH 11, till dess att kloridhalten är obefintlig i lakvätskan. NaOH avlägsnas genom lakning i ljummet avjoniserat vatten. Vidare dehydrering med 95%-ig etanol samt torkas.

För att avlägsna och jämna ytorna ytterligare från föroreningar, blästras ytorna återigen, då med glaspärlor. Dehydrering i etanol samt en kontrollerad torkning. Behandlingen avslutas med att en ytbehandling läggs i form av Dinitrolpasta som penslas över ytorna, senare appliceras mikrokristallint vax i pastaform.

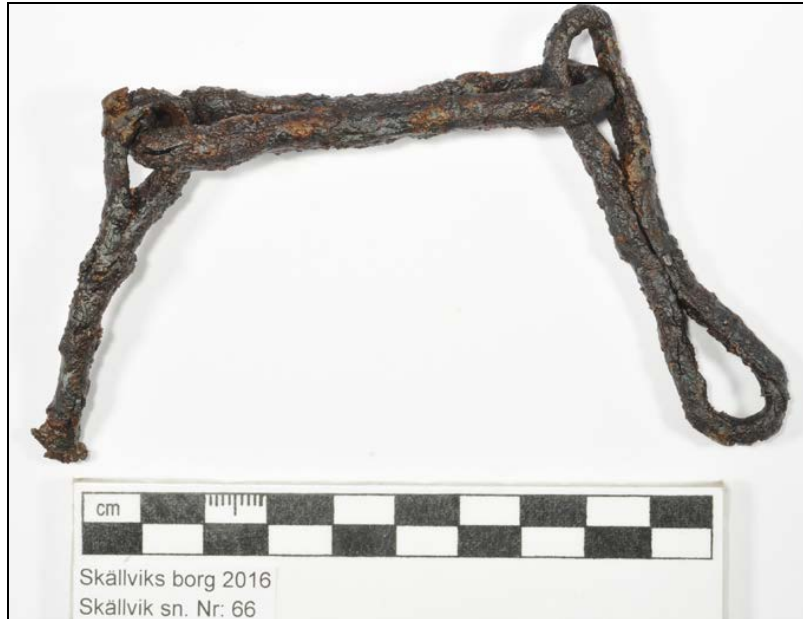
Kedjan efter konservering.

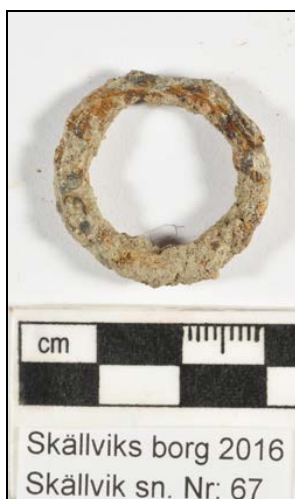
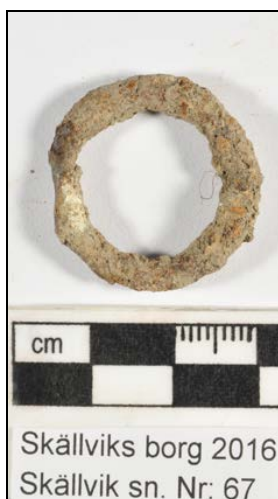
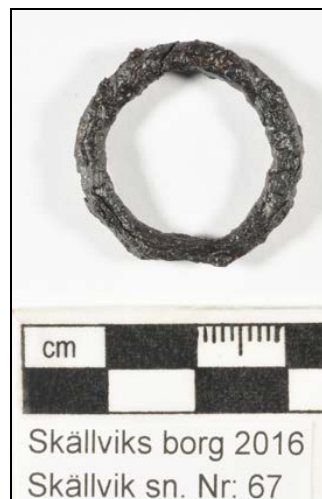
Ringen har en relativt hårt korroderad yta med inslag av lägre krustor. På något ställe har ytskiktet släppt och korroderad metall är synlig.

Ringen före och efter konservering.

Ringen bearbetades under mikroskop med skalpell och dentalverktyg. Efter denna grövre rengöring så blåstrades ytorna med aluminiumoxid, där korrosionsprodukter av hårdare och tätare karaktär avlägsnas. Delen urlakades med natriumhydroxid (NaOH) kring en nivå av pH 11, till dess att kloridhalten är obefintlig i lakvätskan. NaOH avlägsnas genom lakning i ljummet avjoniserat vatten. Vidare dehydrering med 95%-ig etanol samt torkas.

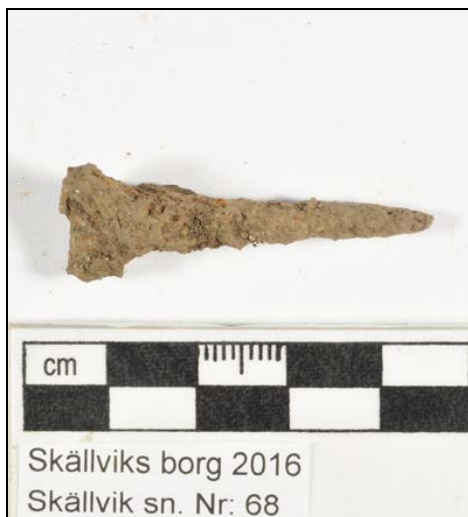
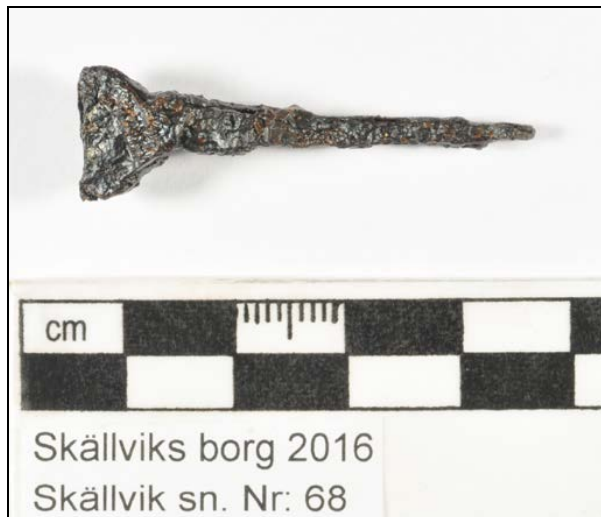
Spiken täcks av föroreningar och delvis en lägre krustbildning, vid dess huvud finns ett litet område som exponerar närheten av den ursprungliga ytan.

Spiken före och efter konservering.

Hästkosömmen bearbetades under mikroskop med skalpell och dentalverktyg. Efter denna grövre rengöring så blåstrades ytorna med aluminiumoxid, där korrosionsprodukter av hårdare och tätare karaktär avlägsnas. Spiken urlakades med natriumhydroxid (NaOH) kring en nivå av pH 11, till dess att kloridhalten är obefintlig i lakvätskan. NaOH avlägsnas genom lakning i ljummet avjoniserat vatten. Vidare dehydrering med 95%-ig etanol samt torkas.

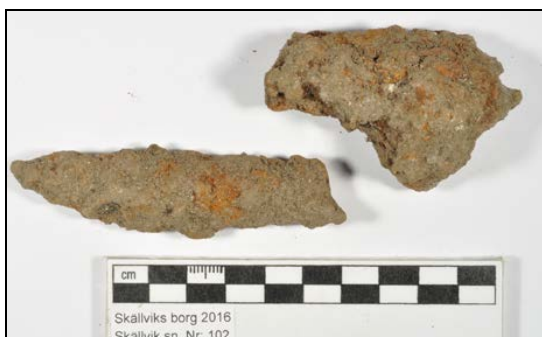
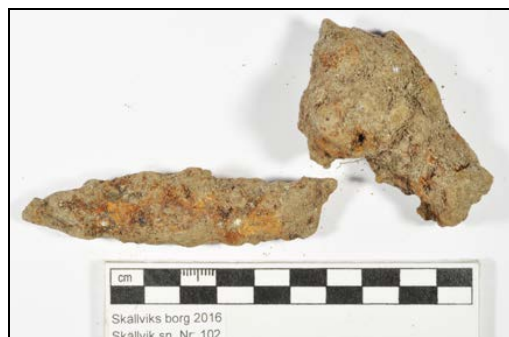
De eventuella föremålen är helt inneslutna i mycket kraftiga krustor och någon passande brottyta mellan delarna finns inte.

Delarna före konservering.

Krustorna bearbetades under mikroskop med skalpell och dentalverktyg. Efter denna grövre rengöring så blåstrades ytorerna med aluminiumoxid, där korrosionsprodukter av hårdare och tätare karaktär

avlägsnas. Någon nivå för ett föremåls yta kunde inte nås. Delarna urlakades med natriumhydroxid (NaOH) kring en nivå av pH 11, till dess att kloridhalten är obefintlig i lakvätskan. NaOH avlägsnas genom lakning i ljummet avjoniserat vatten. Vidare dehydrering med 95%-ig etanol samt torkas. För att avlägsna och jämna ytorna ytterligare från föroreningar, blåstras ytorna återigen, då med glaspärlor. Dehydrering i etanol samt en kontrollerad torkning. Behandlingen avslutas med att en ytbehandling läggs i form av Dinitrolpasta som penslas över ytorna, senare appliceras mikrokristallint vax i pastaform.

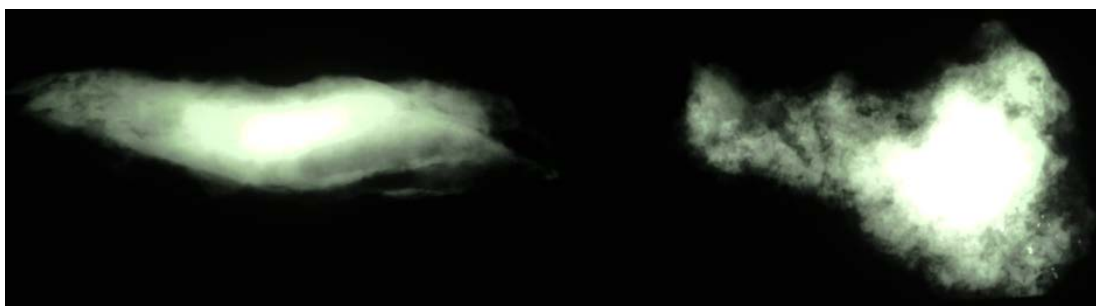
Röntgenfotografi på delarna visar ingen direkt form.

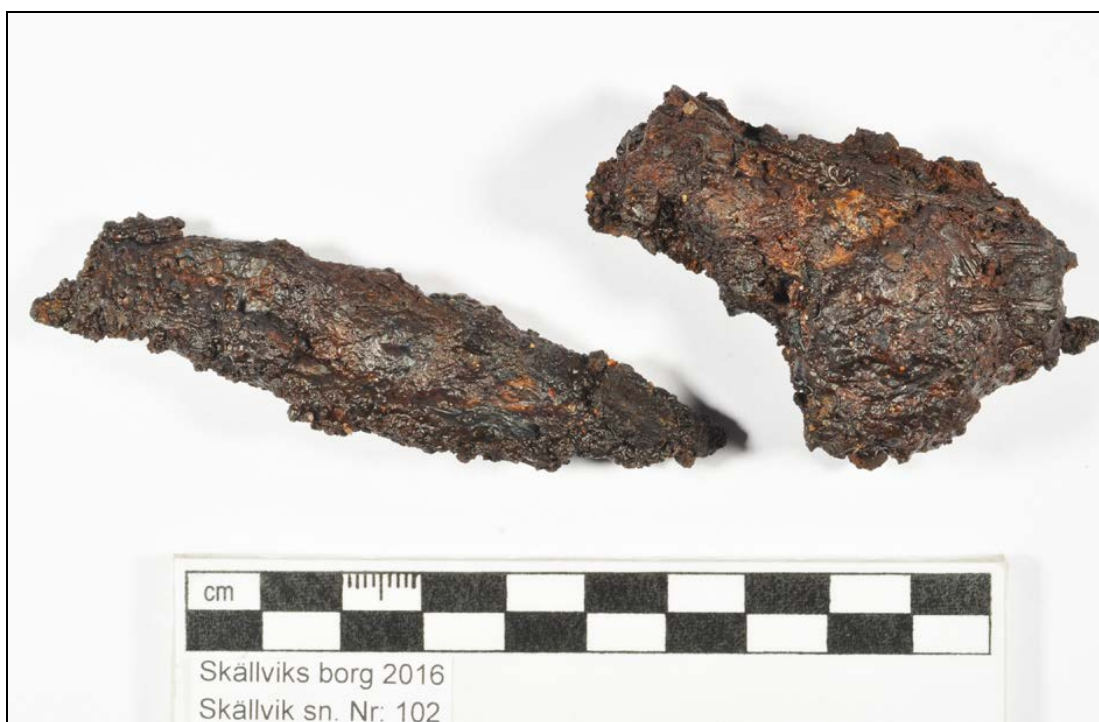
Delarna efter behandling.

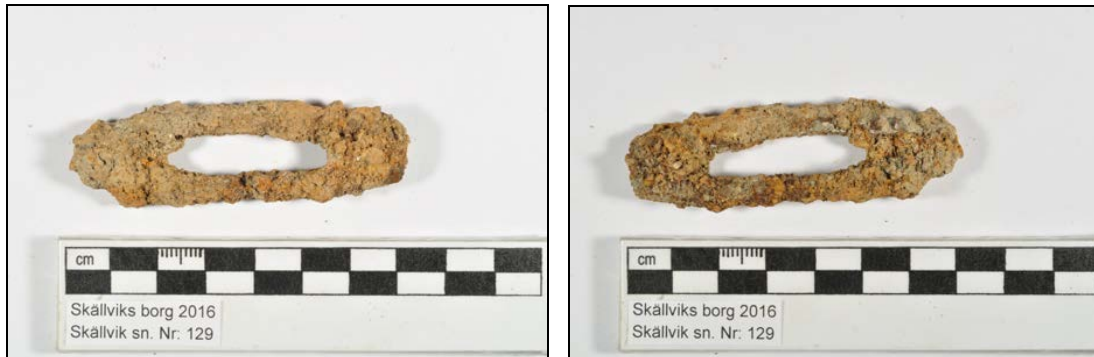
Föremålet har en hårt korroderad yta med inslag av krustor och fastkorroderade sandkorn.

Elddonet före behandling.

Elddonet bearbetades under mikroskop med skalpell och dentalverktyg. Efter denna grövre rengöring så blåstrades ytorna med aluminiumoxid, där korrosionsprodukter av hårdare och tätare karaktär avlägsnas. Delen urlakades med natriumhydroxid (NaOH) kring en nivå av pH 11, till dess att kloridhalten är obefintlig i lakvätskan. NaOH avlägsnas genom lakning i ljummet avjoniserat vatten. Vidare dehydrering med 95%-ig etanol samt torkas.

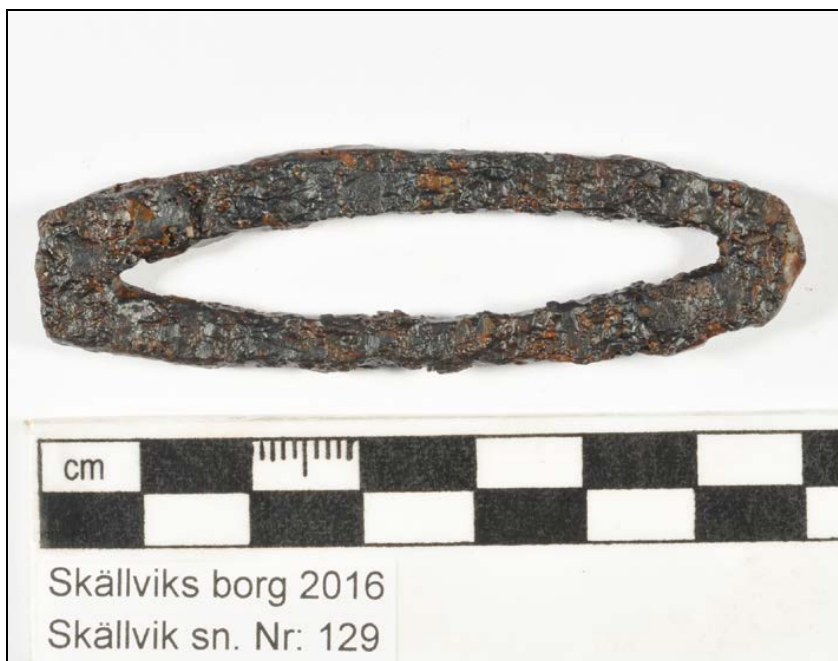
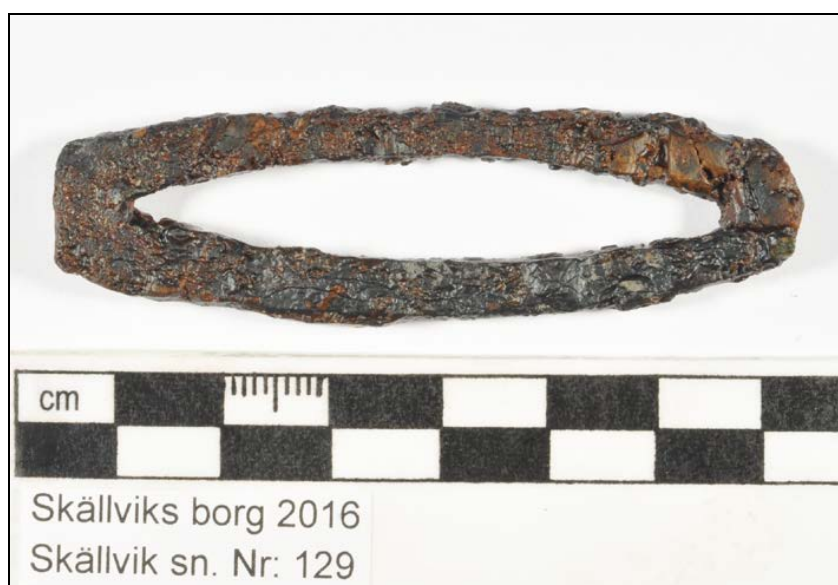
Elddonet efter konservering.
