Skällvik 2016

Excavations in 2016 in Skällvik Castle, Östergötland, Sweden

Report edited by Martin Rundkvist & Ethan D. Aines with contributions by them and several other team members, 30 May 2018

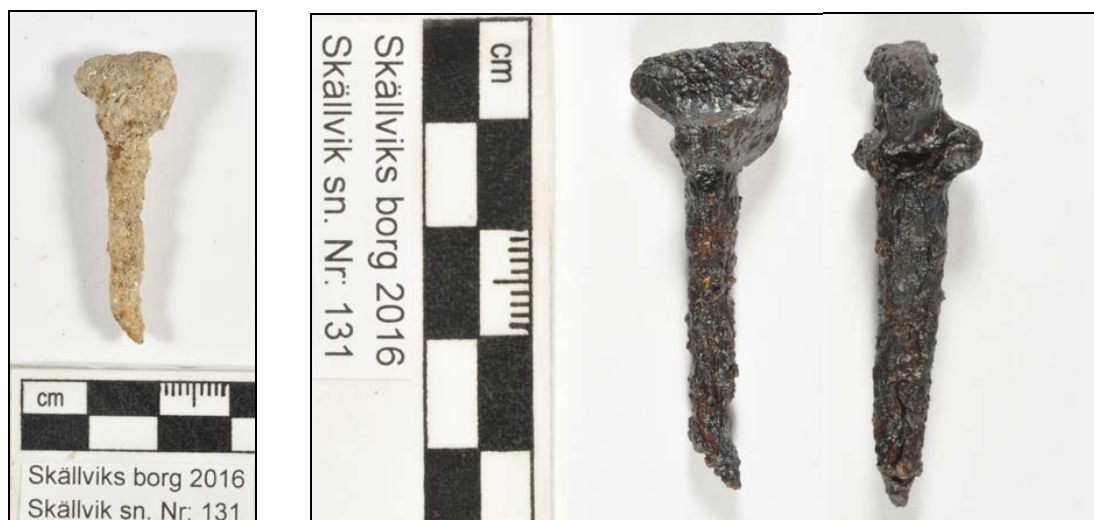
Spiken täcks av föreningar och delvis en lägre krustbildning, någon högre krusta noteras.

Spiken före och efter konservering.

Hästkosömmen bearbetades under mikroskop med skalpell och dentalverktyg. Efter denna grovre rengöring så blästrades ytorna med aluminiumoxid, där korrosionsprodukter av hårdare och tätare karaktär avlägsnas. Spiken urlakades med natriumhydroxid (NaOH) kring en nivå av pH 11, till dess att kloridhalten är obefintlig i lakvätskan. NaOH avlägsnas genom lakning i ljummet avjoniserat vatten. Vidare dehydrering med 95%-ig etanol samt torkas.

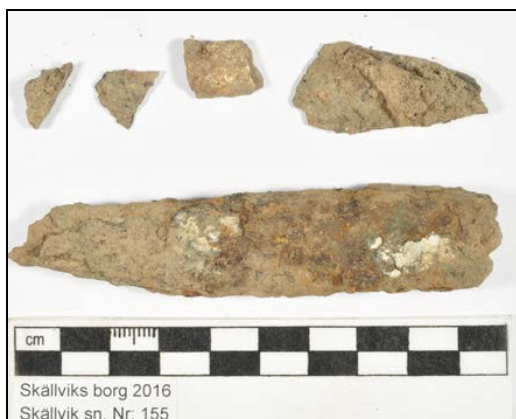
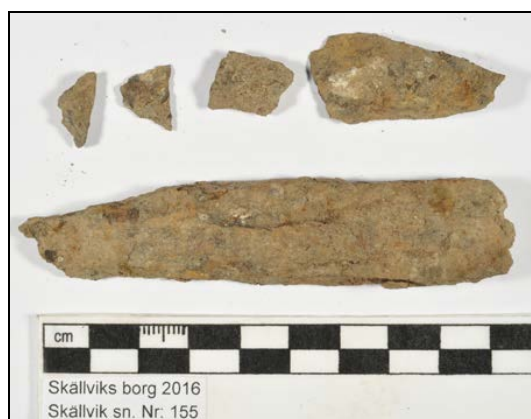
Föremålet är relativt hårt korroderat och är idag förorenat samt saknat en direkt krustbildning. Fyra fragment har sprängts loss och dess passning på den större delen är osäker.

Föremålet före behandling.

Delarna bearbetades under mikroskop med skalpell och dentalverktyg. Efter denna grövre rengöring så blåstrades ytorna med aluminiumoxid, där korrosionsprodukter av hårdare och tätare karaktär avlägsnas. Föremålet urlakades med natriumhydroxid (NaOH) kring en nivå av pH 11, till dess att kloridhalten är obefintlig i lakvätskan. NaOH avlägsnas genom lakning i ljummet avjoniserat vatten. Vidare dehydrering med 95%-ig etanol samt torkas.

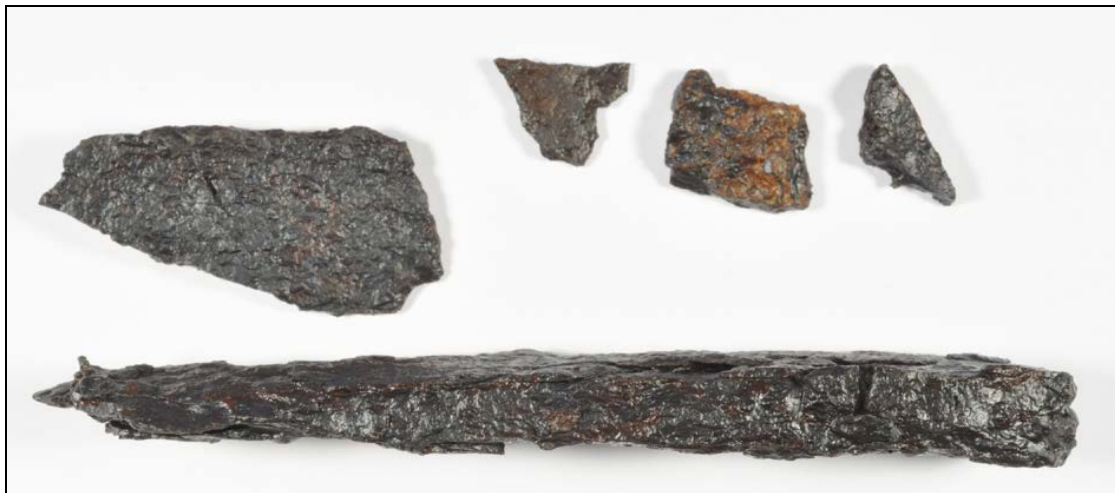
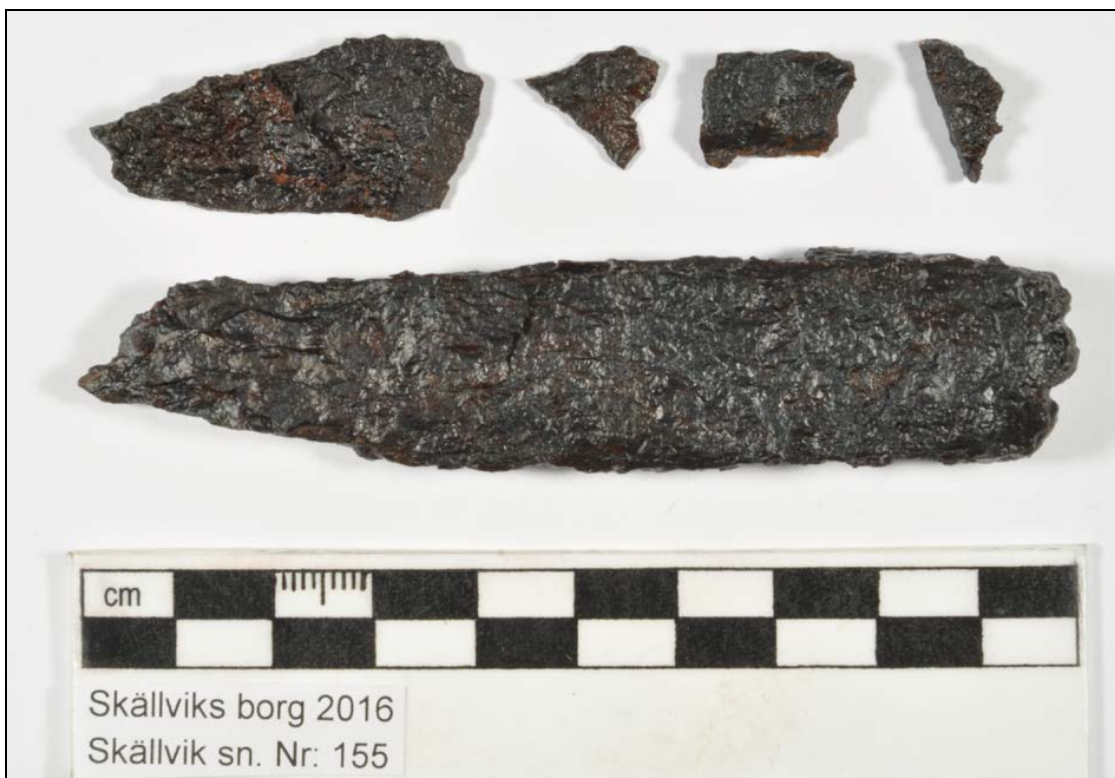
Delarna efter konservering.

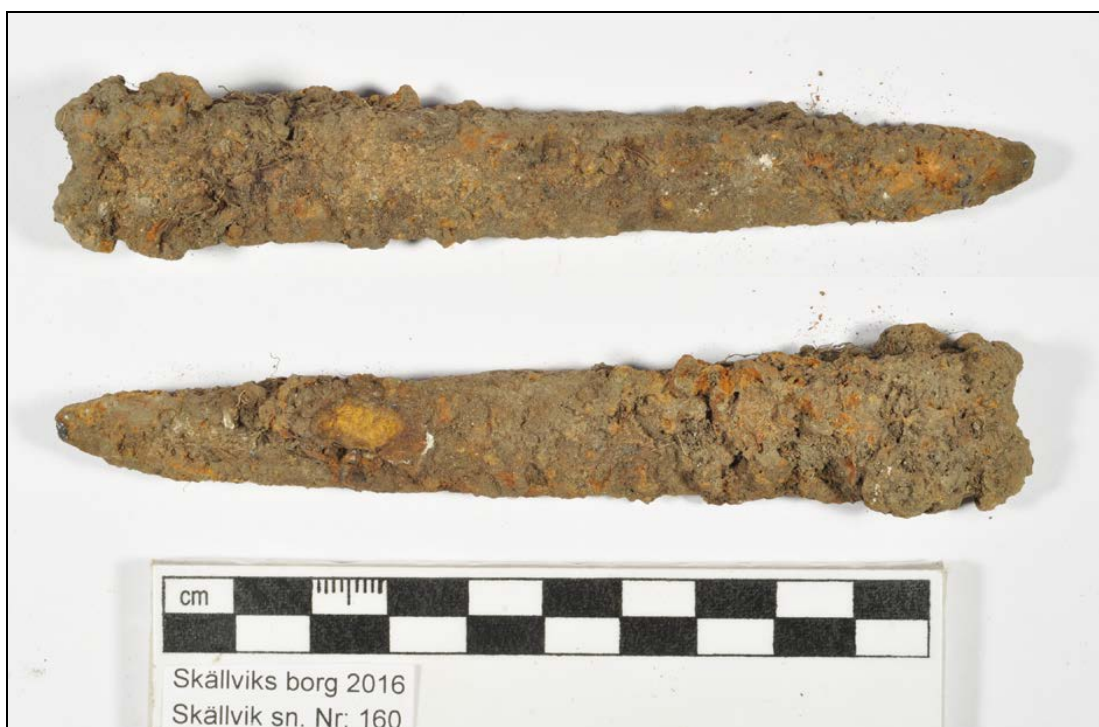
Föremålet kar spridda krutor av olika storlekar som täcker dess ytor, brottytan är av äldre datum.

Spetsen före konservering.

Dolken bearbetades under mikroskop med skalpell och dentalverktyg. Efter denna grövre rengöring så blåstrades ytorna med aluminiumoxid, där korrosionsprodukter av hårdare och tätare karaktär avlägsnas. Delen urlakades med natriumhydroxid (NaOH) kring en nivå av pH 11, till dess att

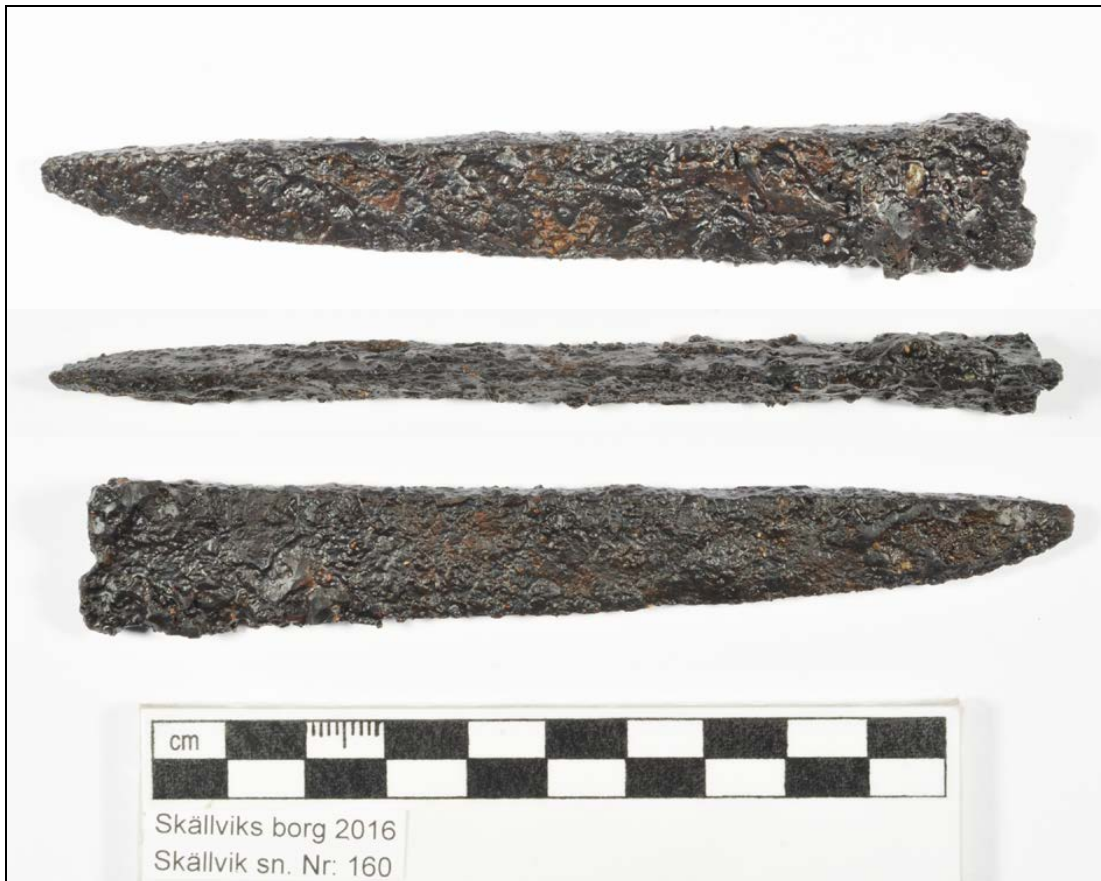
Dolken efter konservering.

För att avlägsna och jämna ytorna ytterligare från föroreningar, blåstras ytorna återigen, då med glaspärlor. Dehydrering i etanol samt en kontrollerad torkning. Behandlingen avslutas med att en ytbehandling läggs i form av Dinitrolpasta som penslas över ytorna, senare appliceras mikrokristallint vax i pastaform.

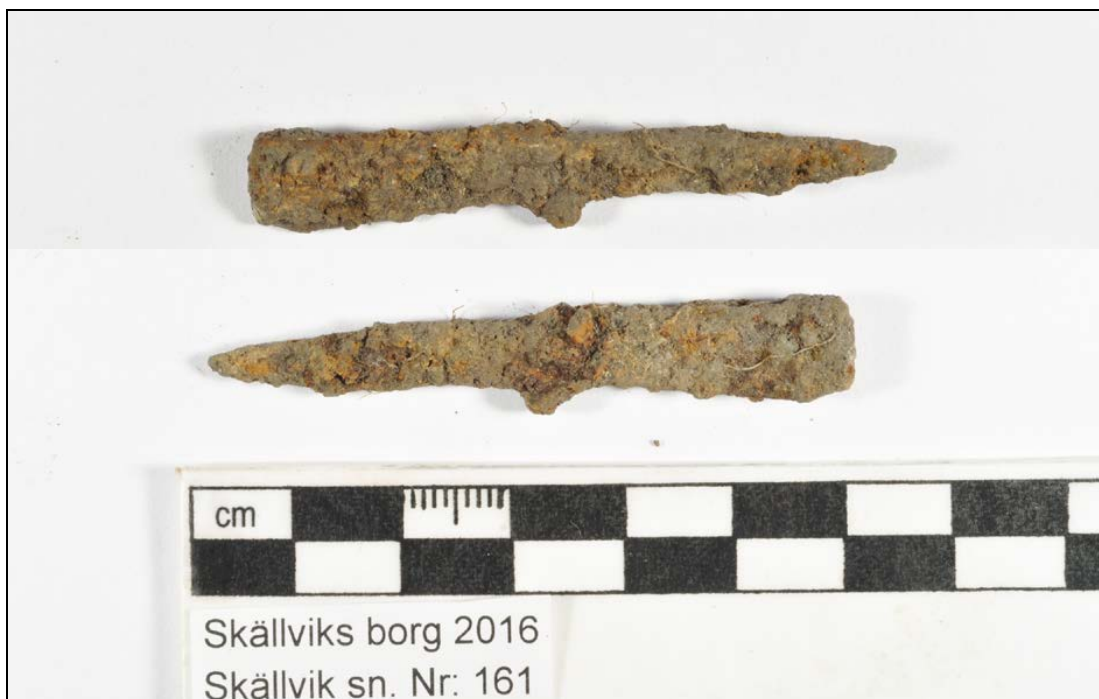
Knivspetsen täcks av föreningar och lägre krustbildningar, någon högre krusta noteras. Brottet är av äldre datum.

Kniven före konservering.

Föremålet bearbetades under mikroskop med skalpell och dentalverktyg. Efter denna grövre rengöring så blåstrades ytorna med aluminiumoxid, där korrosionsprodukter av hårdare och tätare karaktär avlägsnas. Spetsen urlakades med natriumhydroxid (NaOH) kring en nivå av pH 11, till dess att

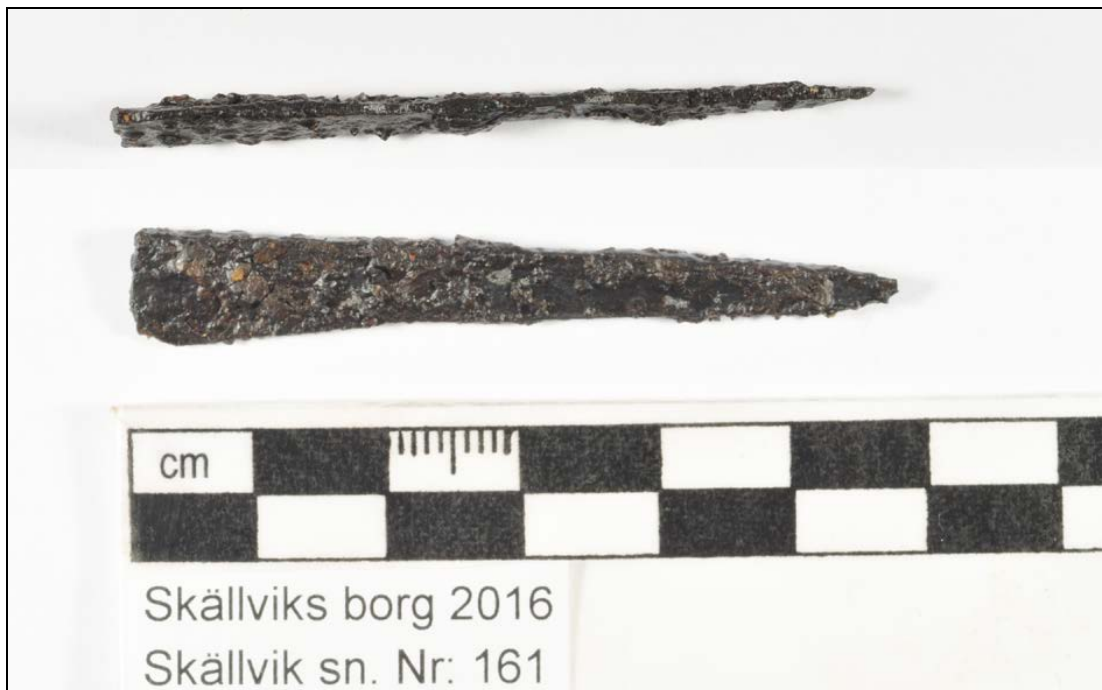
Knivspetsen efter konservering.

För att avlägsna och jämna ytorna ytterligare från föroreningar, blåstras ytorna återigen, då med glaspärlor. Dehydrering i etanol samt en kontrollerad torkning. Behandlingen avslutas med att en ytbehandling läggs i form av Dinitrolpasta som penslas över ytorna, senare appliceras mikrokristallint vax i pastaform.

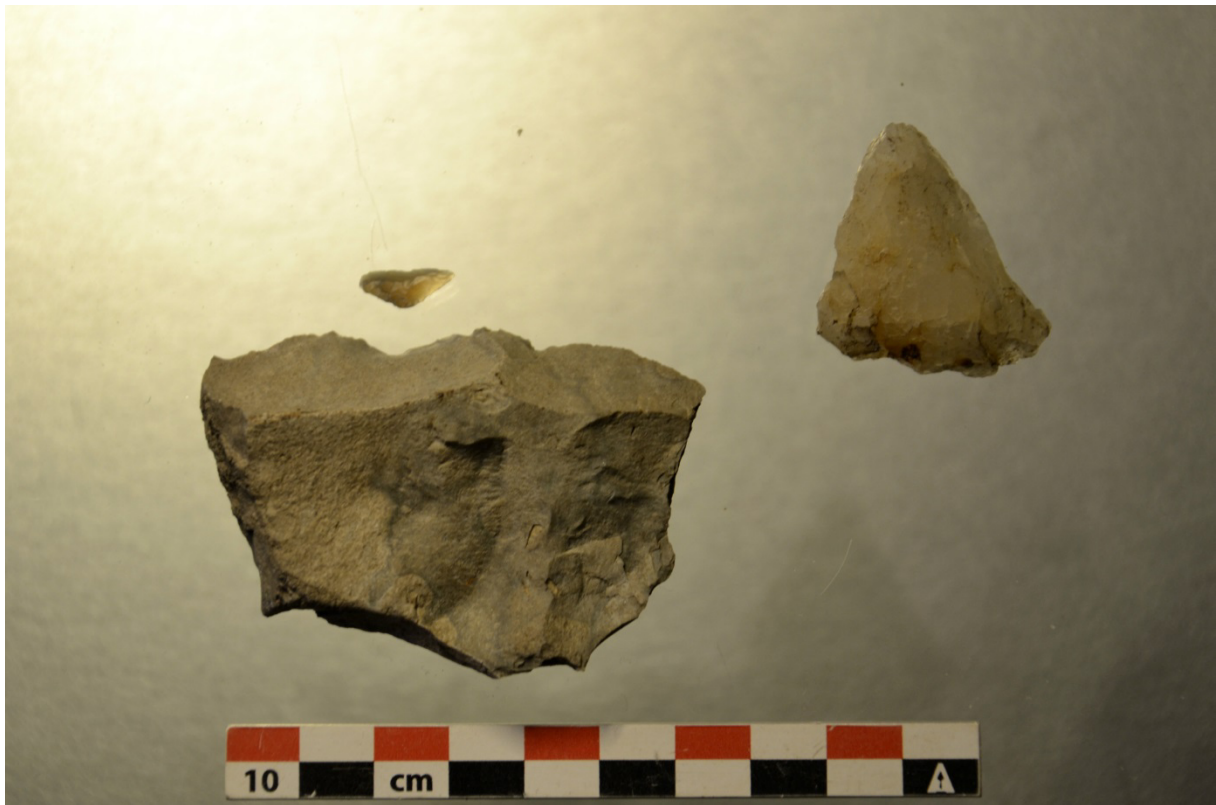
Fyndmaterial från Skällviks borg. Till höger Fnr 213, skrapa(?) av kvarts med tydlig retuscherad skrapegg. Fnr 212, större flintavslag med tydliga chip som gått ut längs med den övre långsidan, trolig eldslagningssten. Fnr 210, litet flintavslag, t ex i form av chip som gått ur vid eldslagning.

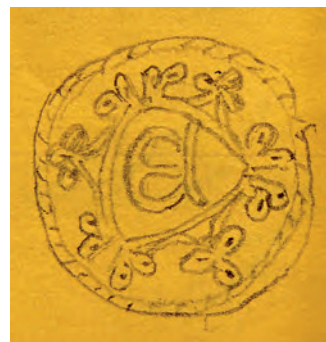
Bild 1. Teckning i Lundbergs rapport av myntet funnet 1902.

Myntet har länge varit förkommet. Ena sidan är noggrant avbildad i rapporten (bild 1), den andra uppfattade Lundberg som blank. Det var dock uppenbarligen ett av kung Magnus tvåsidiga tre kronor-mynt, typ LL XXVII:3, okänd myntort, ca 1340–54. Ett mynt av just denna typ har smugit sig in i Landskapsinventeringen⁶ under det närbelägna Stegeborg, med vilket Skällviks ruin ofta blandats samman. En förteckning från 1954 av Nils Ludvig Rasmusson (i ATA) över mynt från Stegeborg tar upp tolv medeltida mynt, med Erik av Pommern

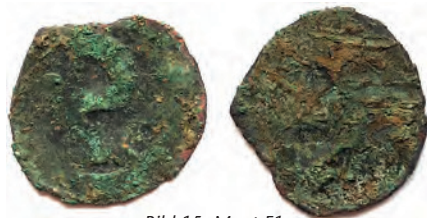
Bild 15. Mynt F1.

F1. Bokstaven R med punkter som bitecken/Frånsida: Oläslig. 0,92 g. Ref. jfr M-B 645-647. Schakt C, ruta 7 (bild 15).
