Hospitalskvarteren i Söderköping

Beskrivning av fastigheterna
Kvarteren Hospitalsstugorna 2, 3, 4, 5, 6, 7, 8 samt Klostret 7 och 8

Olle Hörfors och Suzanne Lundblad
2012

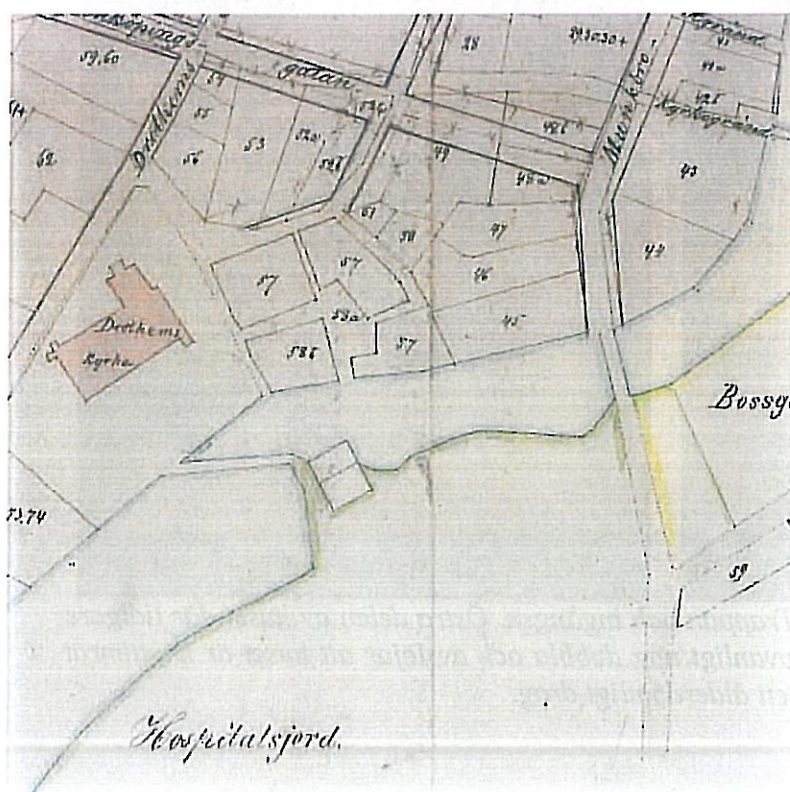
Stadskartan från 1772 (utsnitt ovan) visar att hospitalet fortfarande är i funktion men att dess begravningsplats övergått till att bli tomtmark, tomt 58. Hospitalsgrändens östra sträckning och torget är ännu inte tillkomna.

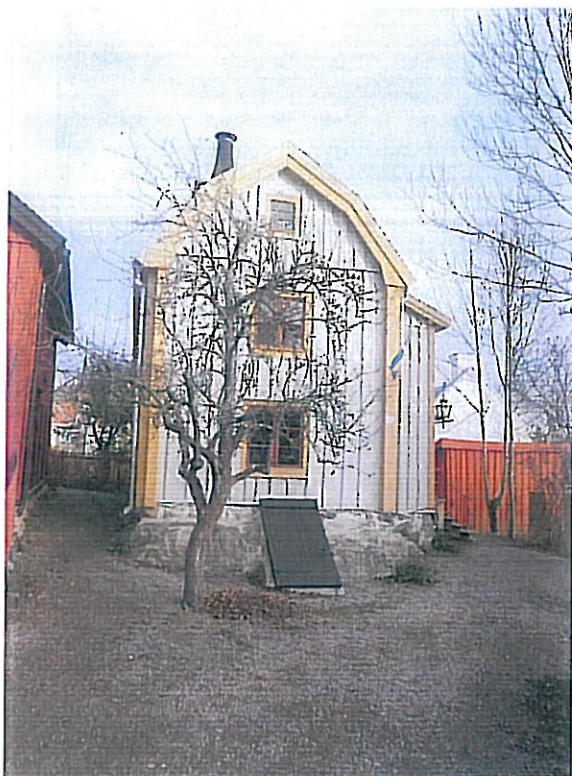
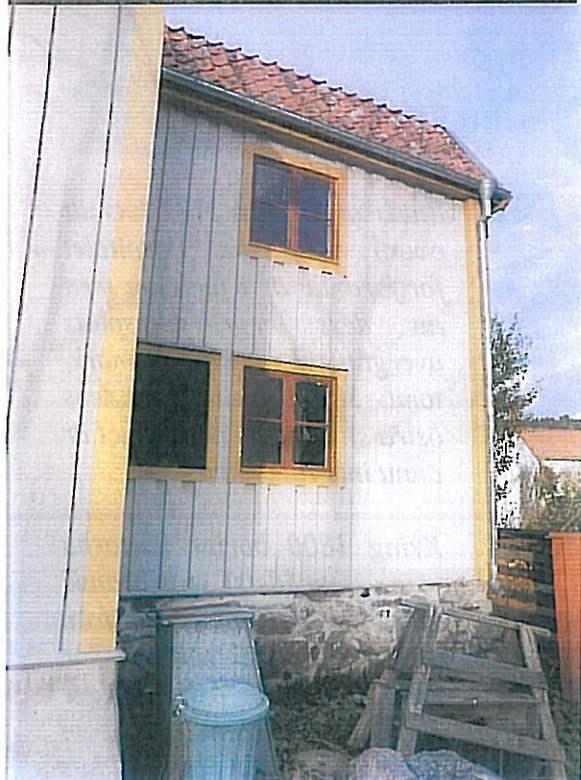
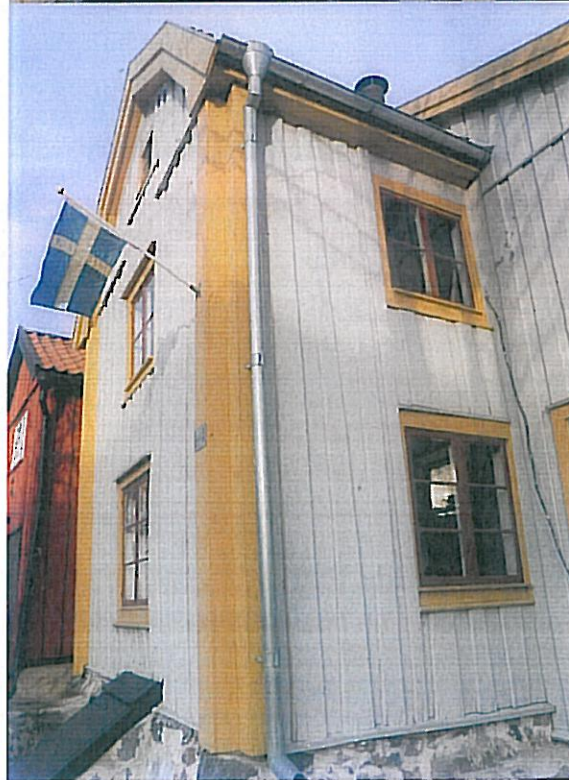
Hospitalsstugorna 2 eller "Maja Nissroths hus"

Västra gaveln med källaringången. Trappan och ingången. Östra delen av huset där tidigare en portik funnits. Knutbräderna är ovanligt nog dubbla och avslöjar att huset är knuttimrat utan att knutarna sågats av vilket är ett ålderdomligt drag.

Hospitalsstugorna 2 vilar på en dubbel källare vars västra del är medeltida medan den inre östra delen tillkommit senare. I marken runt huset finns tegelmurar av okänd omfattning och som påträffats vid mindre utgrävningar på senare år. Dessa murar har stora likheter med de i Trångsundsgränd påträffade kormurarna och består av samma slags tegel. Murarna i Trångsundsgränd och de i fastigheten är troligen byggda i ett och samma sammanhang under 1200-talet.

Huset är ett av de äldsta i området och var påkostat när det uppfördes. Normalt var fönsterbågarna igenspikade på enklare bebyggelse ända in på 1800-talet. På boningshuset i kvarteret finns i samtliga fönsterbågar i barockstil daterabara till 1600-talet. Detta talar för att huset uppförts på den kraftiga medeltida källaren mer eller mindre direkt efter konventets nedläggning. Eftersom det var påkostat kan det ha rört sig om ett boningshus för en av hospitalets högre tjänstemän. Tomten finns med som enskild tomtäga redan 1702 och har sedan dess fortsatt att vara det.

Tidigare fanns en portik i husets östra halva och Trångsundsgränd löpte ända fram till Storån genom denna. Innan torget tillkom nåddes fastigheten endast denna väg. I grundmuren syns idag en kraftig skarv där portiken varit. Namnet Maja Nissroths hus är efter den dam som bodde här under större delen av 1900-talet.

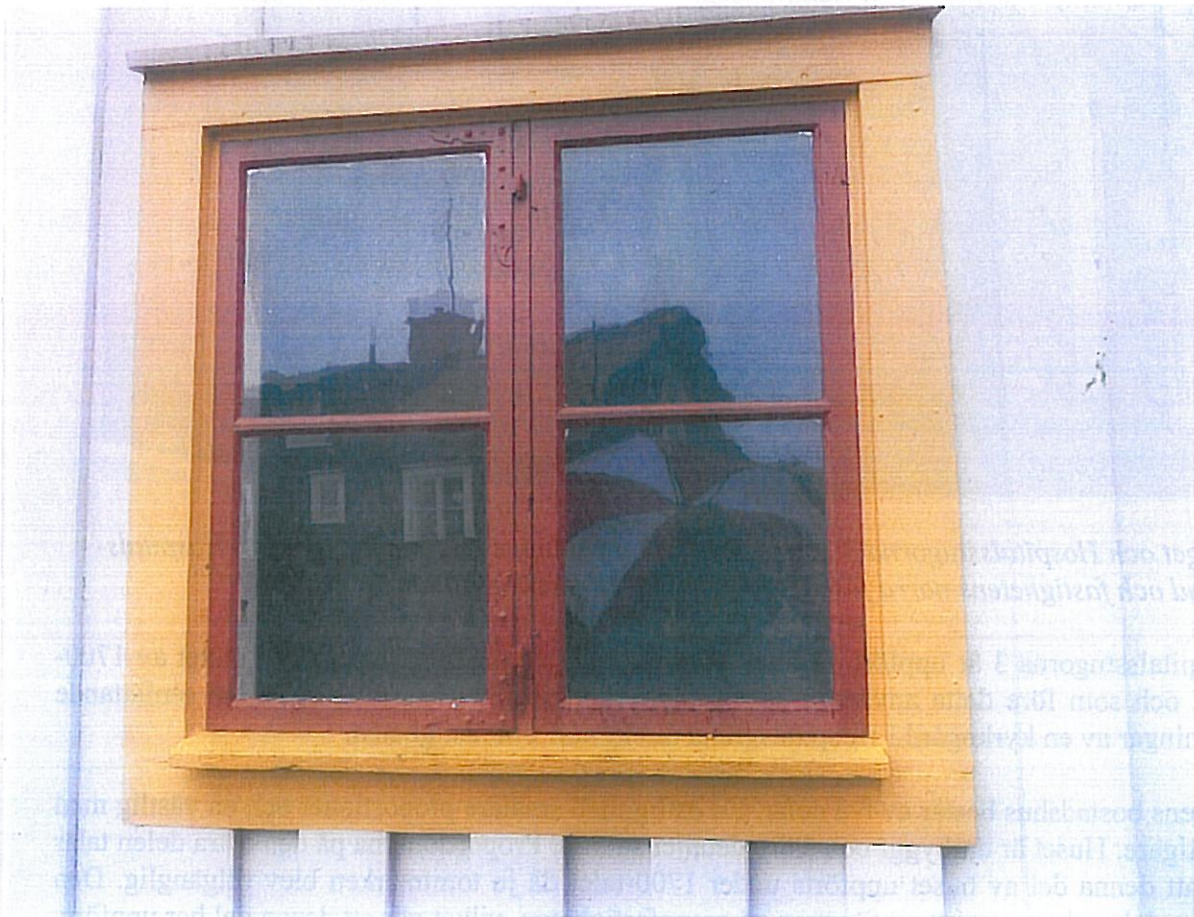
Fönster med barockbeslag

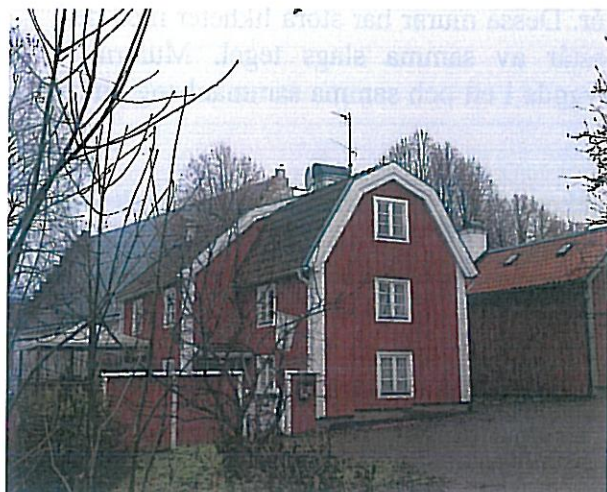
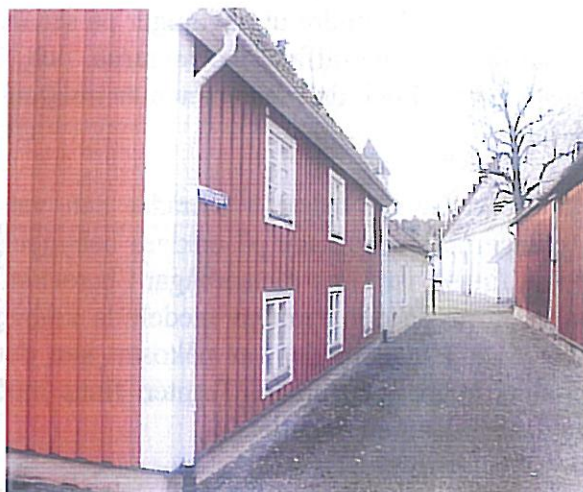
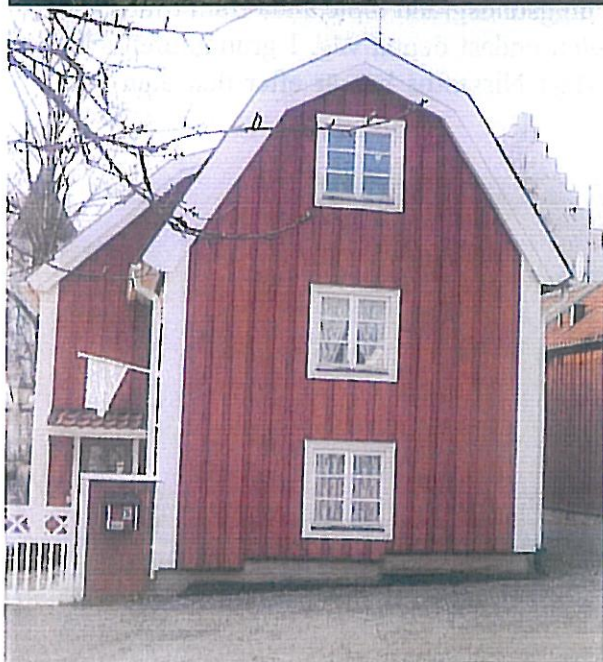
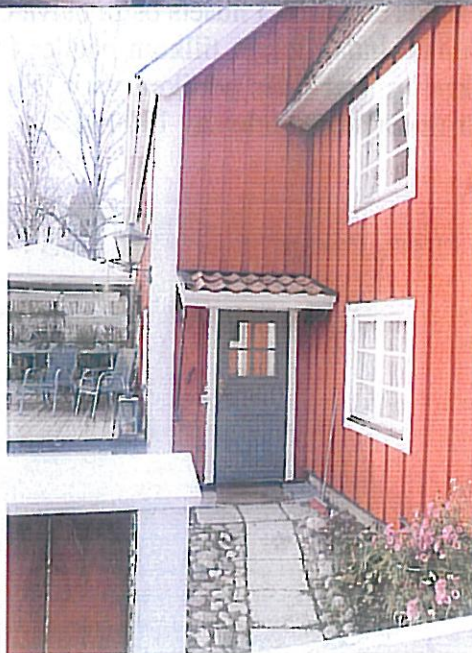
Torget och Hospitalsstugorna 3: östra gavel och mynningen av Hospitalsgränd.. Hospitalsgränd och fastighetens norra fasad. Gaveln. Entren på södra sidan.

Hospitalsstugorna 3 är uppfört på mark som blev tillgänglig som tomtmark i slutet av 1700-talet och som före detta användes som fattigkyrkogård. På 1980-talet framkom omfattande lämningar av en kyrkogård i Hospitalsgränd direkt norr om fastigheten.

Dagens bostadshus består av två delar, En östlig med smalare proportioner och en västlig med kraftigare. Huset är ombyggt och äldre detaljer saknas. Proportionerna på den östra delen talar för att denna del av huset uppförts under 1700-talet då ju tomtmarken blev tillgänglig. Den västra delen skymmer ett av fönstren på grannfastigheten, vilket gör att denna del har uppförts senare än grannhuset, alltså en bit in på 1800-talet. Sannolikt är den västra delen en kombination av en ut- och tillbyggnad.

Till fastigheten hör ett uthus av den i området gängse typen. Dörrbeslagen på denna är daterbara till 1700-talet vilket stämmer med den förmodade tiden för husens tillkomst.

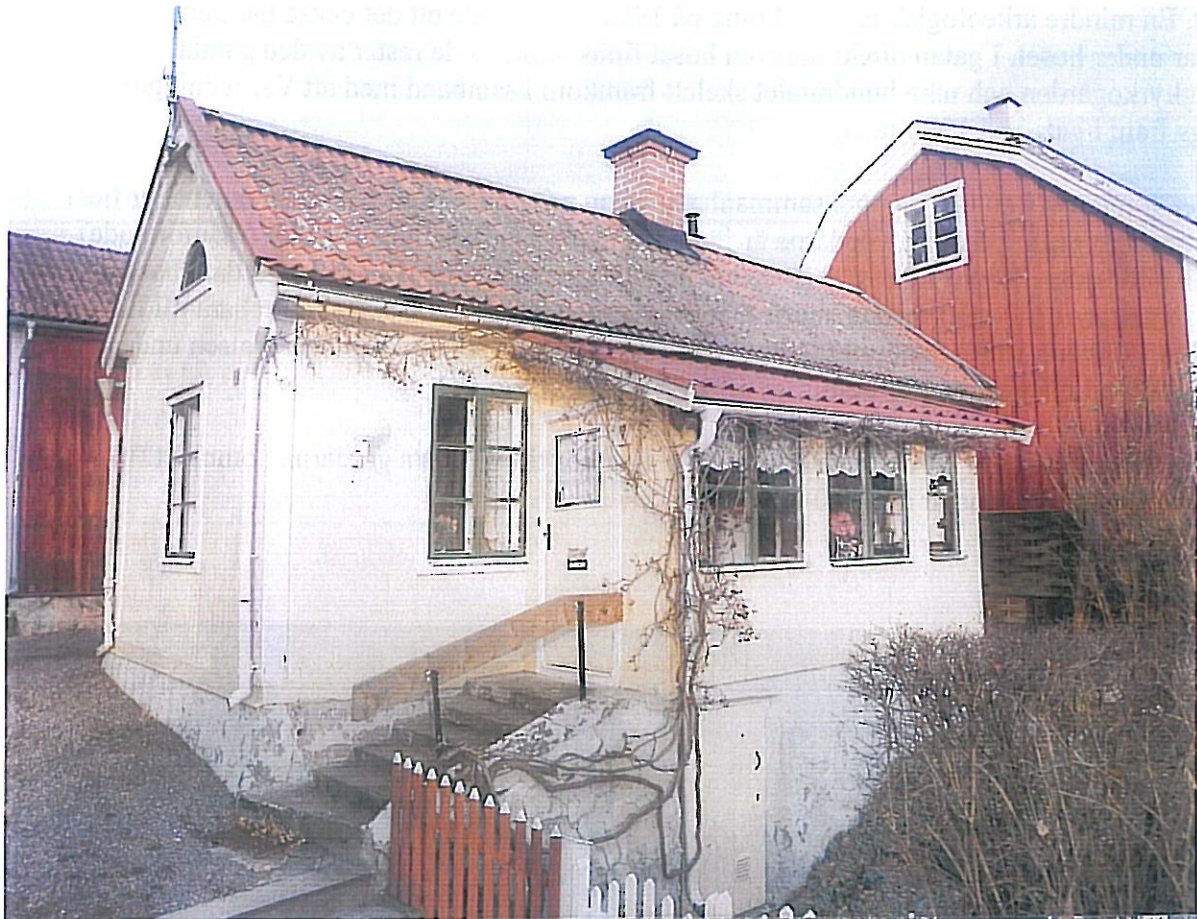
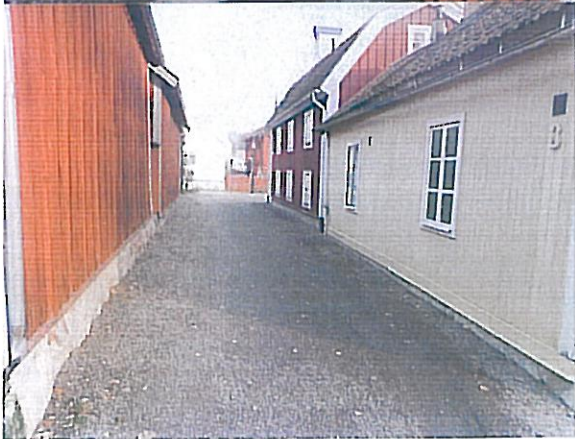
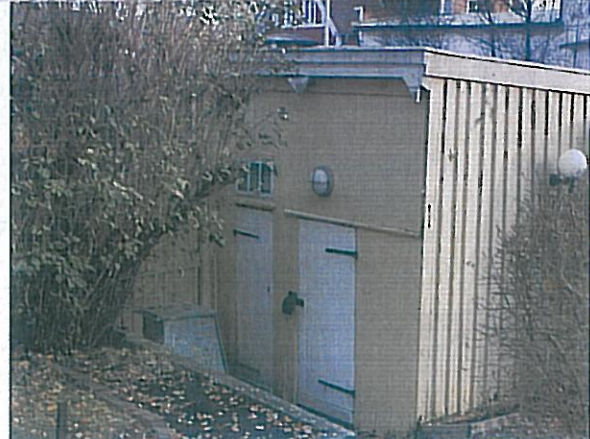
Södra fasaden och ingången. Norra fasaden och Hospitalsgränd. Uthuset.

Hospitalsstugorna 4 är liksom grannhuset uppfört på den mark som på de tidiga kartorna var angiven som de fattigas kyrkogård och som blev tillgänglig som tomtmark i slutet på 1700-talet. En mindre arkeologisk undersökning på 1960-talet visade att det också har funnits äldre murar under huset. I gatan direkt norr om huset finns omfattande rester av den gamla fattigkyrkogården och nära hundratalet skelett framkom i samband med att VA-ledningar drogs fram i gatan på 1980-talet.

Huset är uppfört i ett och samma sammanhang kring mitten av 1800-talet. Det innehåller flera detaljer som pekar på detta. Gavlarna är försedda med så kallade lunettfönster (månformade) typiska för tiden. Några fönster är försedda med tidiga maskintillverkade bågar daterbara till just mitten av 1800-talet medan andra är försedda med handsmidda bågar daterbara till tiden mellan 1750 och 1850. Sannolikt är boningshuset det första som uppförts på platsen under sent 1700-tal eller tidigt 1800-tal.

Nere vid Storån ligger ett uthus av samma typ som hör till de flesta gårdarna i området. Dörrbeslagen på denna är av 1700-talstyp.

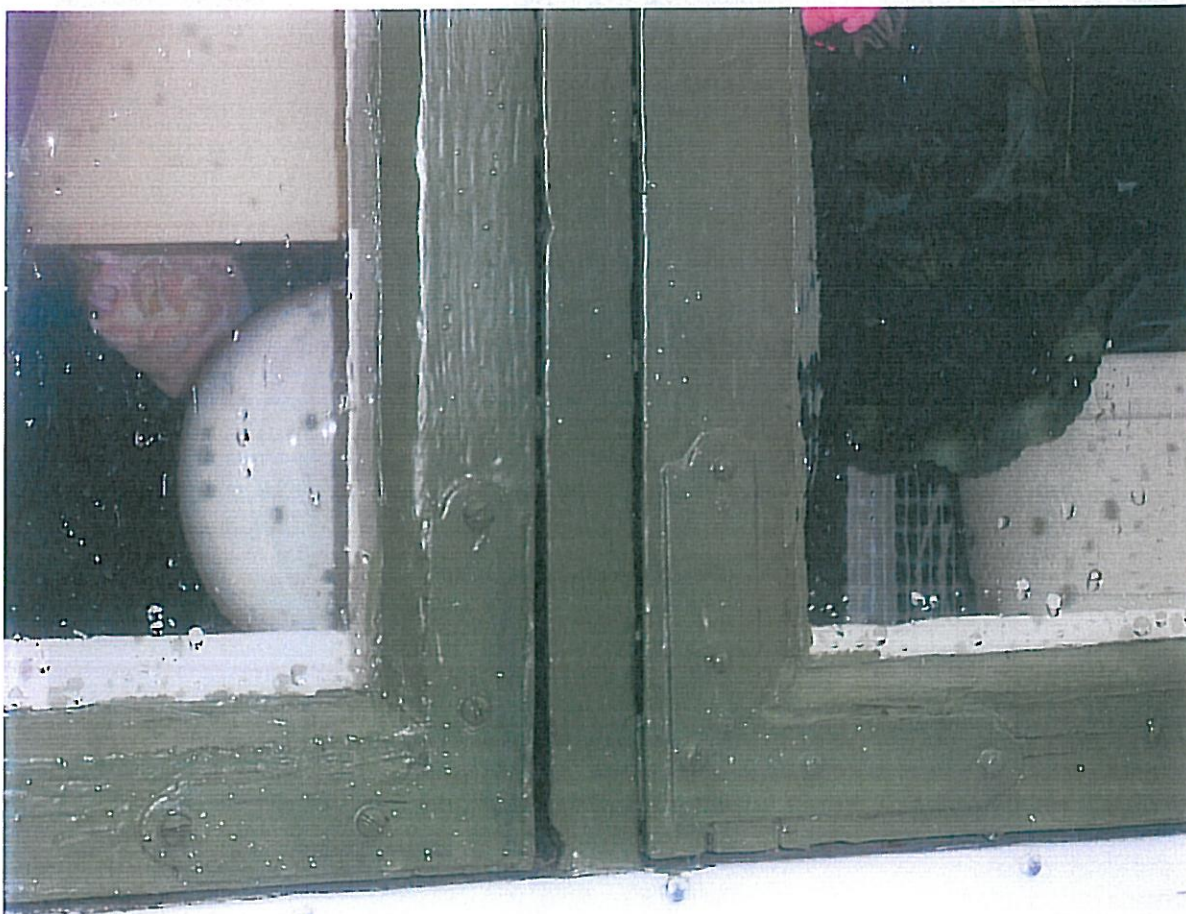
Fönsterbeslag av 1700-tals typ.

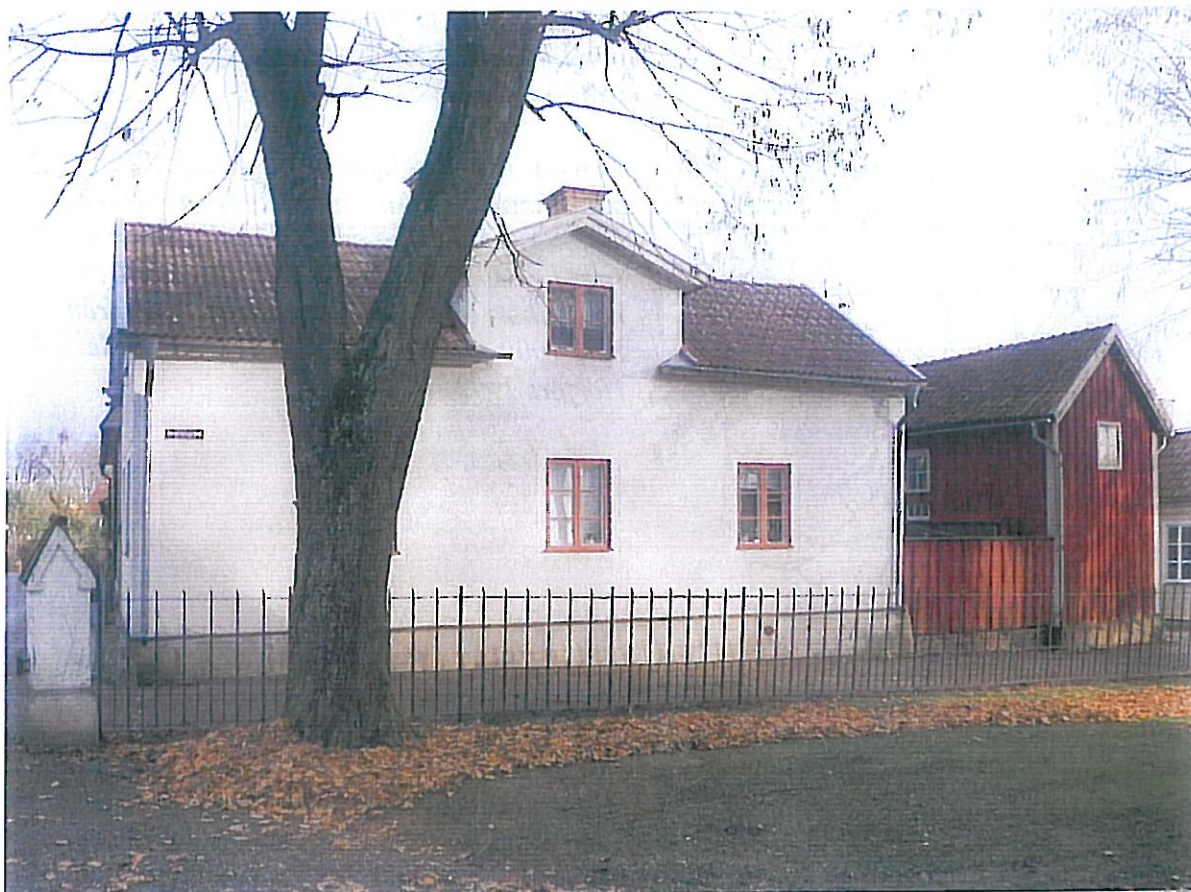
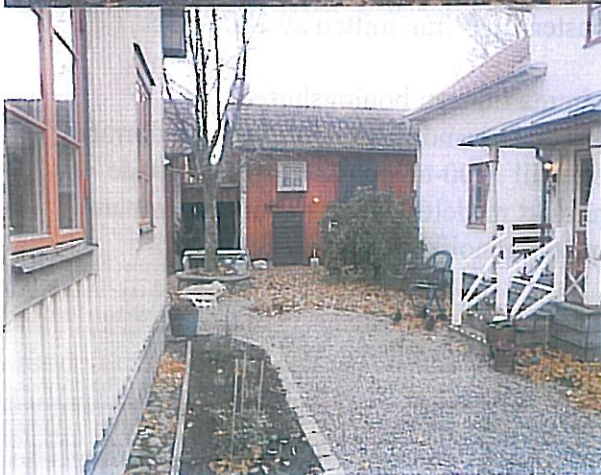
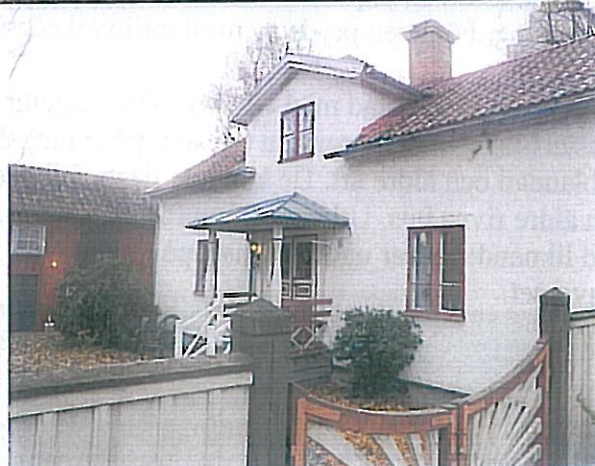
Östra fasaden och uthuset sedda från Drothems kyrkogård. Innergården och uthuset. Västra fasaden och entren.

Vid bostadshuset Hospitalsstugorna 5 utfördes arkeologiska undersökningar 1991 i samband med utbyte av el och avloppsledningar. Det kunde då konstateras att boningshuset vilar på medeltida murar av okänd utsträckning. Flera fragment av medeltida gravhällar framkom liksom en rund tegelsättning av okänd art.

Tomten bebyggdes efter konventets nedläggande med mindre fattigbebyggelse, hospitalsstugor, som troligen ställdes direkt på de murar efter konventet som fanns i kvarterets. Därmed kan dagens bebyggelses utsträckning nöjaktigt sägas motsvara den medeltida. Dagens boningshus är uppfört under tidigt 1800-tal i så kallad empirestil, typiskt för denna är till exempel de små lunettfönstren (månformiga) på gavlarna samt takfotens utformning. Fönstren pryds av maskintillverkade fönsterbågar från mitten av 1800-talet

Fastigheten är utrustad med ett uthus från ungefär samma tid som boningshuset. Fönsterbeslagen är av samma typ som på boningshusets. Däremot är dörrbeslagen på dörrarna av blandad och äldre art. De kan i de flesta fall dateras till 1700-tal och är troligen flyttade från äldre rivna hus. Uthuset är uppfört på äldre sannolikt medeltida murar som tillsammans med liknande murar under uthuset på granntomten nr 6, sannolikt utgjort en länga av konventet.

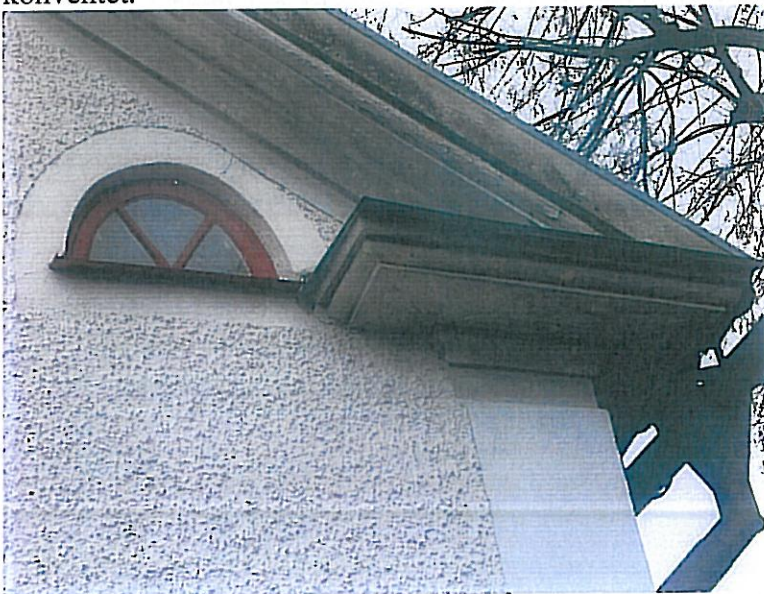
Lunettfönster och takfot

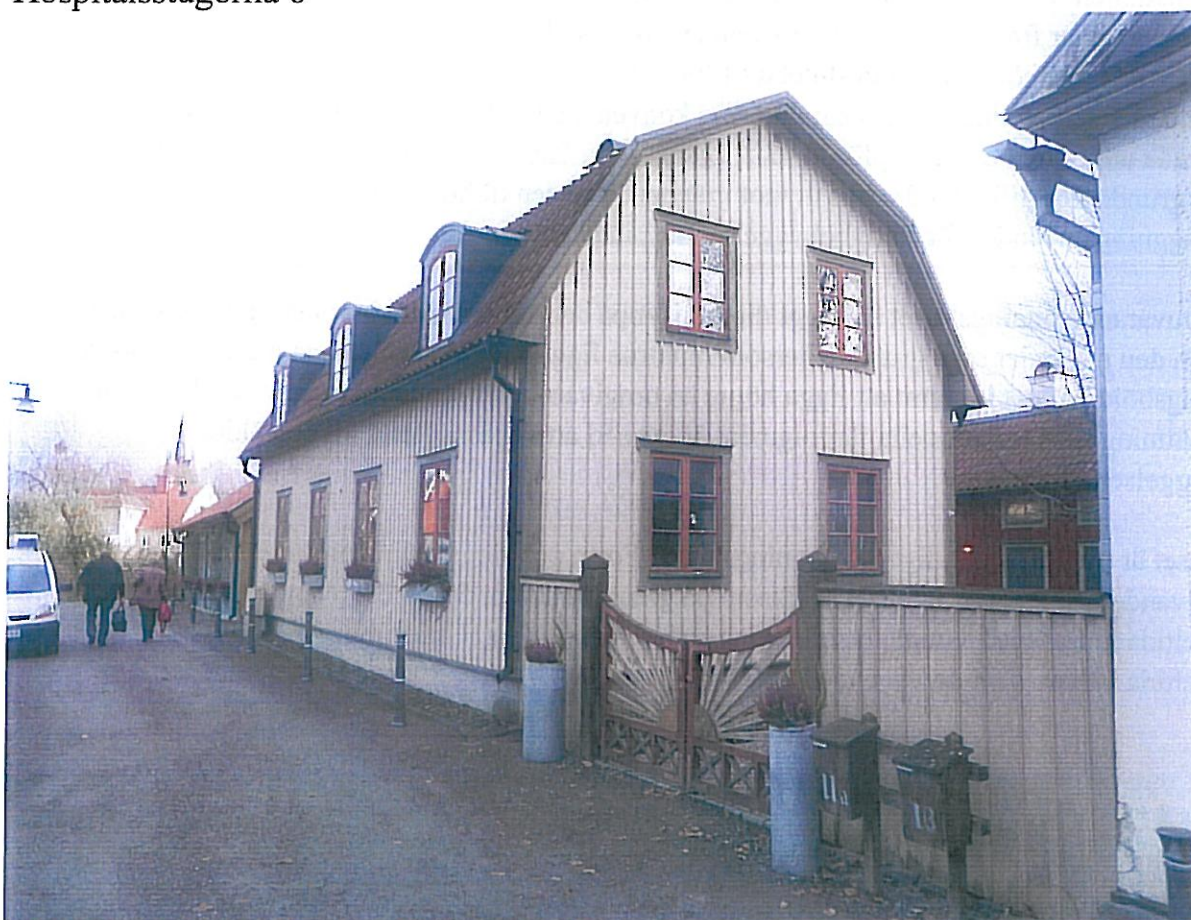
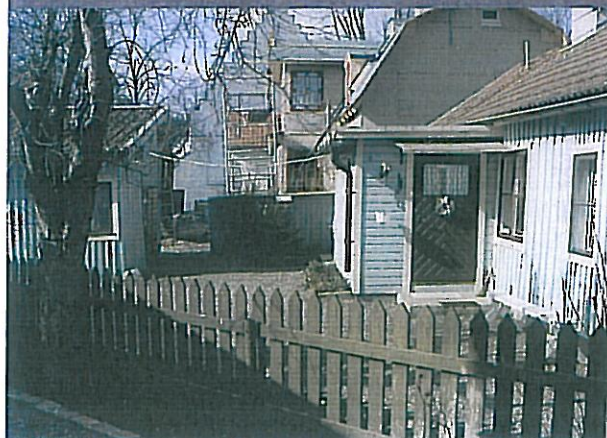
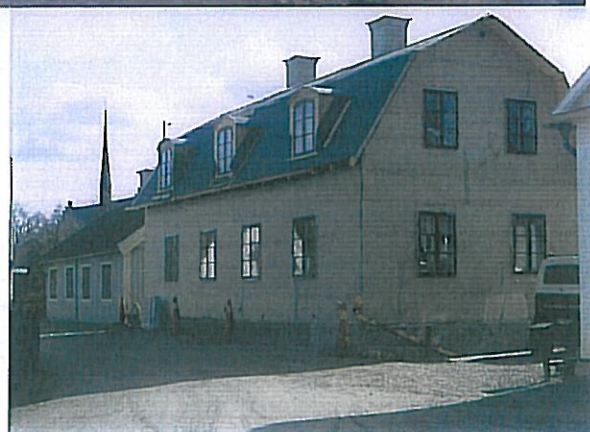
Fastighetens norra fasad. Hospitalsstugorna 7 i förgrunden och Hospitalsstugorna 6 under uppförande, södra fasaden i bakgrunden. Huset under uppförande under tidigt 1990-tal.

Boningshuset och uthuset på Hospitalsstugorna 6 är de yngsta i området. De uppfördes 1992-93 och ersatte äldre hus som stått på platsen. Bilder i Östergötlands museums arkiv visar detta hus liknat det nuvarande bostadshuset på granntomten nr 5.

Byggnationen föregicks av en arkeologisk undersökning där stora delar av den tidigmedeltida kyrkans sydmur framkom, där det nuvarande husets sydvägg står. Delar av ett golv framkom också vilket innehöll mynt från slutet av 1300-talet. Söder om boningshuset framkom en omfattande begravningsplats, sannolikt från konventets tid. I den södra delen hade ett liknande uthus som det nyuppförda stått. Under detta fanns en ombyggd medeltida källare samt grundmurar till ett äldre hus ut mot gränden. Tomten tillhörde dem som efter konventets nedläggning användes för fattigbebyggelse, hospitalsstugor.

Det nuvarande boningshuset är byggt direkt ovanpå den tidigmedeltida romanska stenkyrkan, vilken den använder som grund. Eftersom murarna ligger högt i marken och huset har normal våningshöjd har det kommit att ligga högre än omgivande fastigheter. Husets arkitektur och färgsättning med traditionella färgpigment är avsedd att anpassa huset till den äldre bebyggelsen i kvarteret.

Uthuset är uppfört samtidigt med boningshuset. Form och färgsättning ansluter helt till omgivande bebyggelse. Uthuset är liksom på granntomten nr 5 uppfört ovanpå äldre sannolikt medeltida murar med samma utsträckning som dagens uthus. Under murarna fanns en medeltida källare som delvis undersöktes 1991.

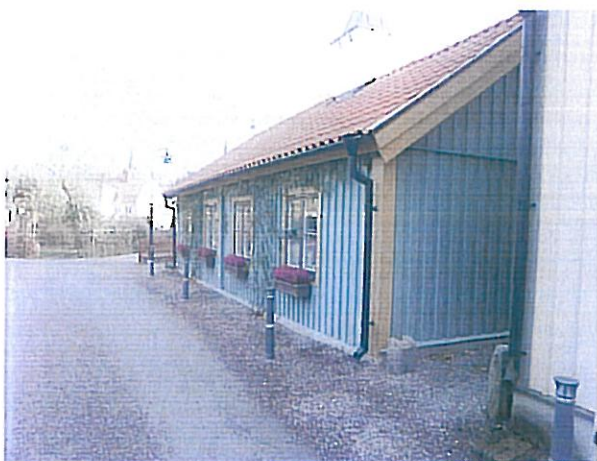
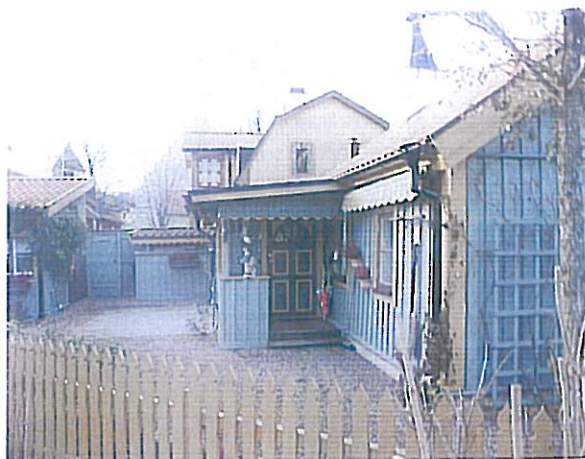
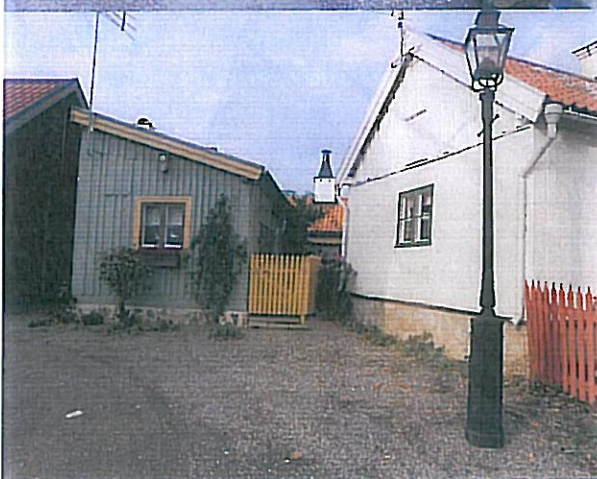
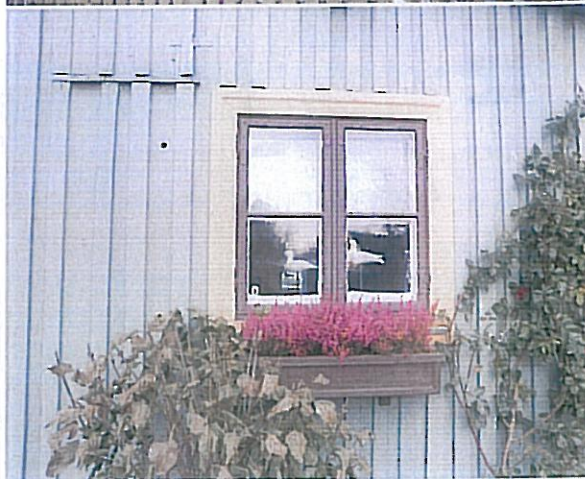
Norra fasaden. Södra fasaden och entrén. Uthuset sett från torget. Detalj av uthuset.

Boningshuset vid Hospitalsstugorna 7 är liksom grannhuset ställt direkt ovanpå de medeltida kyrkmurarna. Under den västra halvan ligger den tidigmedeltida stenkyrkans kor. Av detta påträffades en tidig sydportal i samband med VA-arbeten 1994. In från Trångsundsgränd och in under boningshusets östra gavel finns rester av det gotiska tegelkoret. Sannolikt löper detta samman med den äldre stenkyrkan någonstans i närheten av husets entré. De bevarade resterna av tegelkoret sträcker sig närmare 1,5 m under nuvarande gatunivå vilket skulle kunna tillåta att en medeltida krypta kan finnas kvar. Vid renoveringsarbetena 1994 påträffades också ett medeltida tegelgolv under uthuset. Detta tillhörde ett eget hus och var inte sammanbundet med kyrkoresterna.

Boningshuset är till stora delar förändrat och svårdaterat. Proportionerna talar dock för en datering till 1700-tal. Huset kan mycket väl vara en del av den 1700-talsbebyggelse som i samband med Göta kanals anläggande flyttades från Bergskvarteret. På uthuset finns fönsterbeslag och dörrbeslag som kan dateras till 1700-talet.

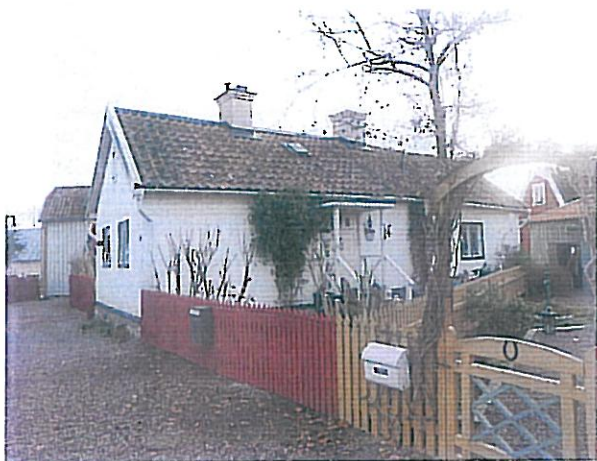
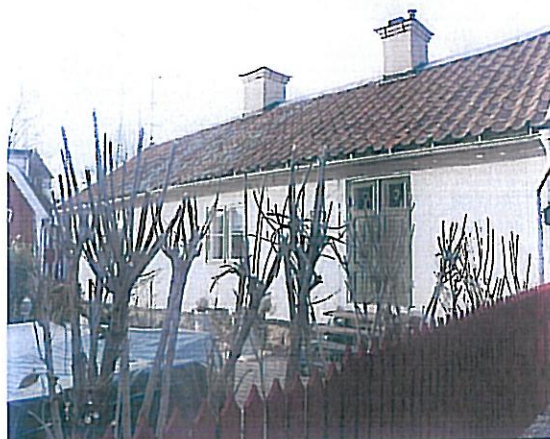
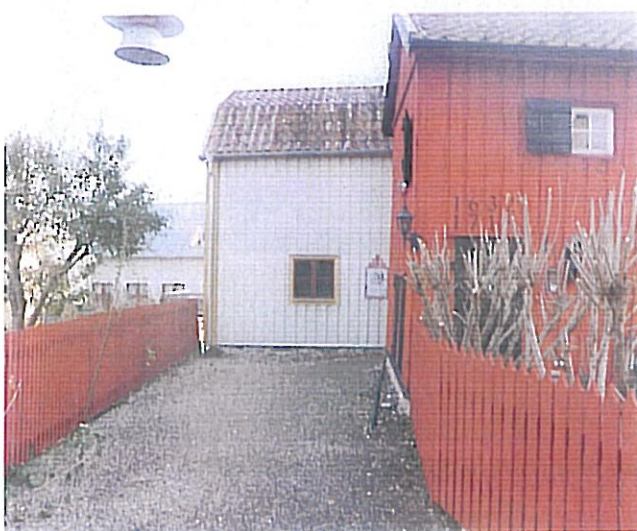
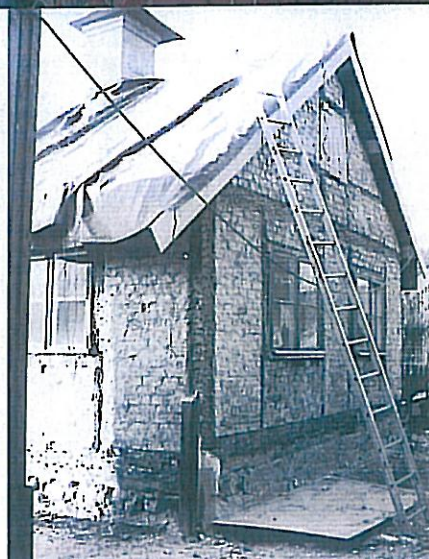
Hospitalsstugorna 8

Norra fasaden och entren. Södra fasaden och trädgården. Magasinet med dateringarna 1632 och 1718 (dödsår för Gustaf II Adolf respektive Carl XII). Fastigheten med nedknackad puts 1993.

Boningshuset på en stenkällare av medeltida typ. För att kunna bygga denna måste tegelmurar till det gotiska koret som ansluter i Trångsundsgränd rivats bort. Rester av det rivna koret påträffades 1993 vid en undersökning av källargolvet.

Nuvarande boningshus är ovanligt, då det är uppfört i korsvirkesteknik, vilket brukar associeras med Skåne och sällan passerar detta landskaps nordgräns. I samband med renoveringen 1993 knackades putsen ned och konstruktionen med tegel och stockar syntes tydligt. Vid samma tillfälle upptäcktes att huset var tapeserat med gamla tidningar varav en var tryckt 1816 vilket betyder att nuvarande hus stod på plats då. Hur mycket äldre det är, är dock svårt att avgöra. Samtliga fönster är försedda med beslag av den typ som var vanliga mellan 1750 och 1850. En intressant detalj är att bara ena halvan av fönstren har beslag medan den andra är fastspikad. Ett av fönstren är mindre än de andra och har 1600-tals proportioner. Fönstret är försett med större glasrutor och har samma beslag som de andra och är troligen "moderniserat" samtidigt som de andra fönstren sattes in.

Uthuset är stort och har närmast karaktären av ett magasin. Huset är försett med en stor mängd dörrar och portar samt gluggar på övervåningen. Sannolikt är ett flertal detaljer flyttade från andra äldre hus. Dörrbeslagen är av olika typer som samtliga är daterbara till 1700-tal. Årtalen 1632 och 1718 som står på fasaden har troligen inget med husets ålder att skaffa utan är åren för kungarna Gustaf II Adolfs och Carl XII:s död.

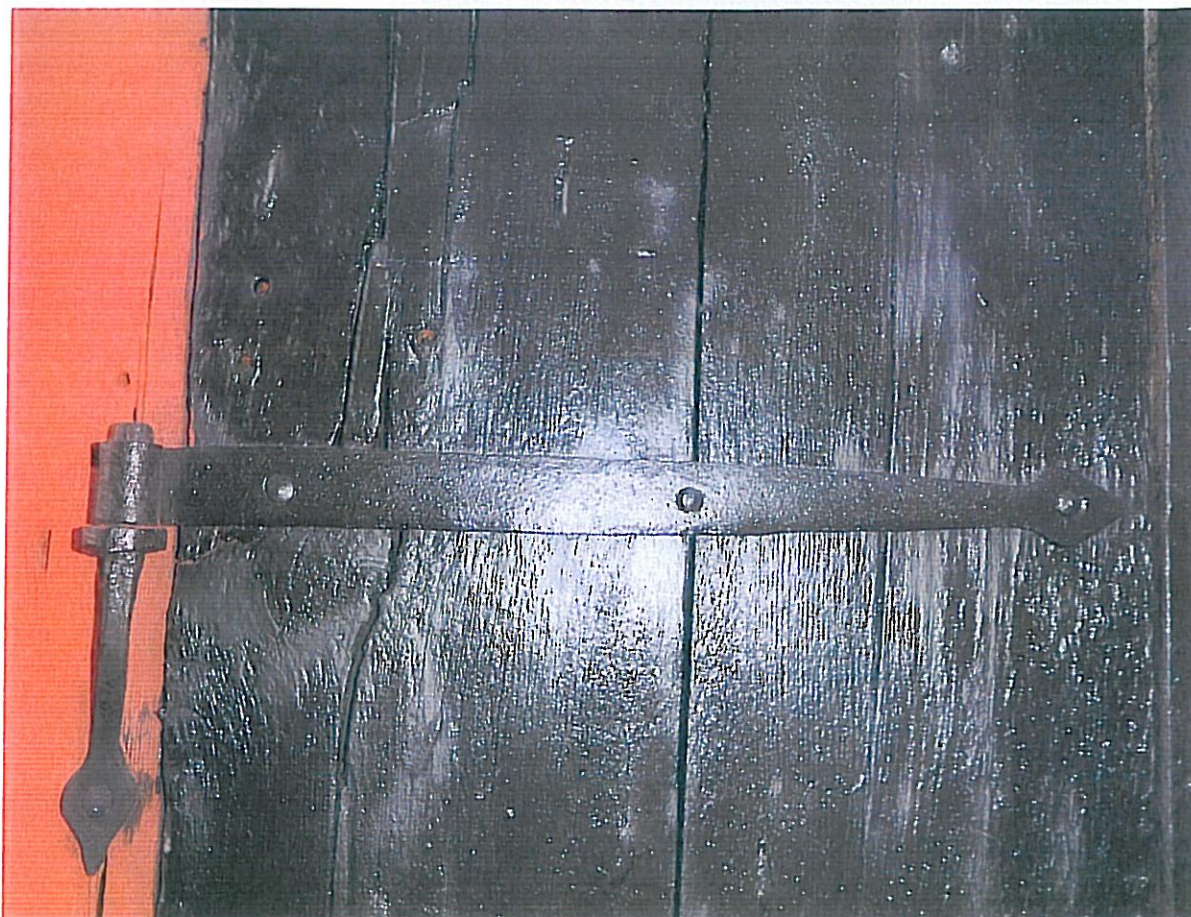
Kraftigt dörrbeslag av 1700-talstyp.

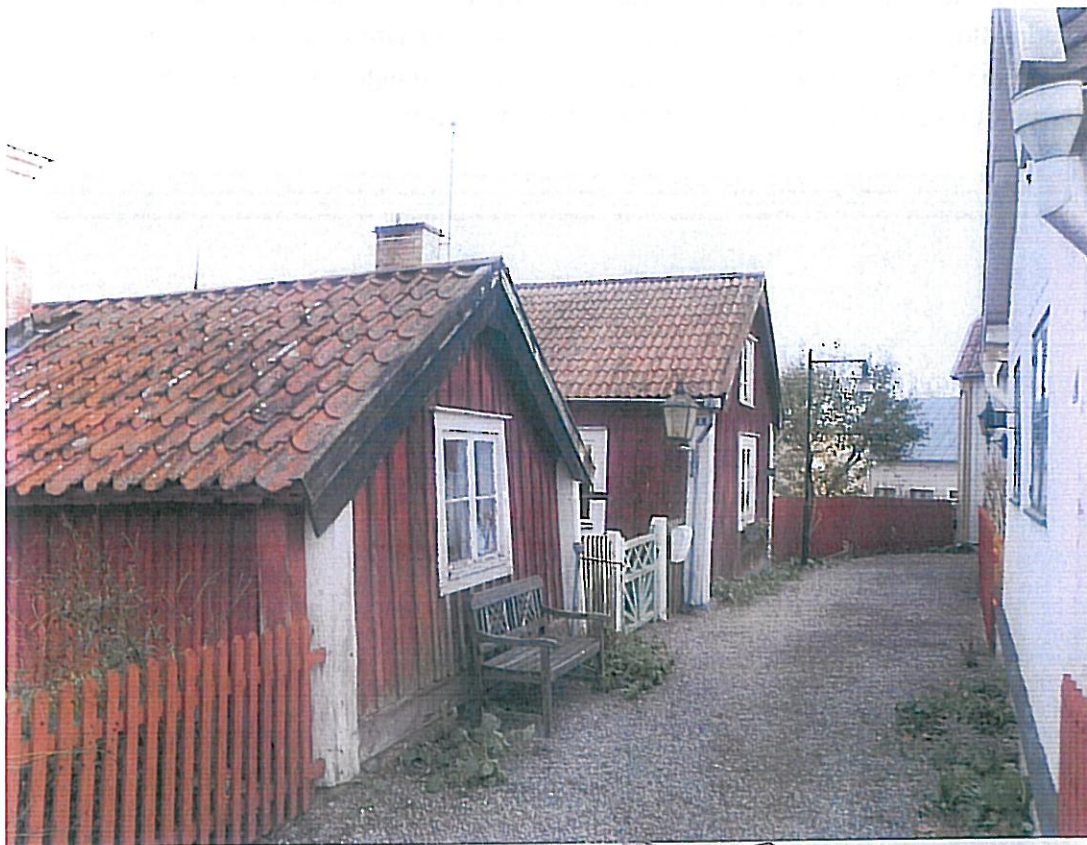
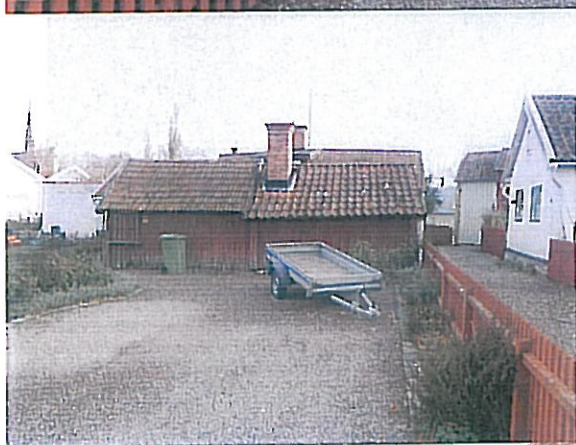
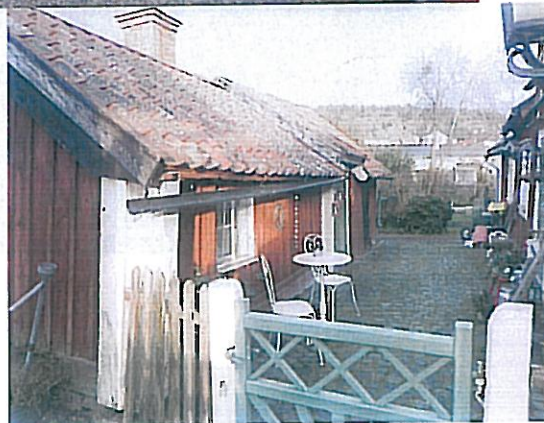
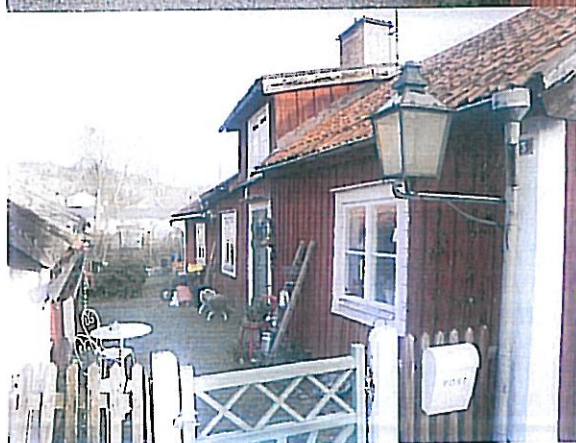
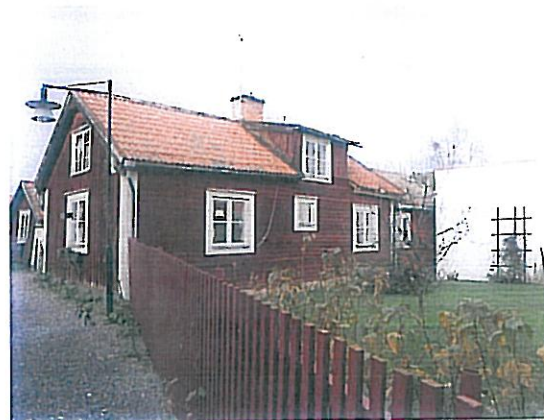
Kvarteren Klostret 8 och 9

Klostret 8 och 9 och Trångsundsgränd. Klostret 8 från norr. 8:an från söder). 9:an från norr. 9:an från söder.

Murarna till det gotiska tegelkoret löper in i kvarteret Klostret strax norr om kvarteret Klostret 8. Det var dessa murrester som påträffades av förre markägaren Nils Delden vid trädgårdsarbete som orsakade att en skylt blev uppsatt på hans initiativ.

Boningshuset i kvarteret Klostret 8 är ett av de äldsta området och har en utpräglad 1600-tals karaktär. Både vad gäller ryggåskonstruktionen och spisens placering i ena hörnet av huset. Ett äldre drag är också att takhöjden är så låg att porten in i huset bryter taket. Boendeytan är mycket liten eftersom nästan halva huset utgörs av en uthusdel.

Fönster och dörr är insatta i ett senare skede av husets historia. Gavelfönstret är betydligt större än ett 1600-talsfönster och är försett med fönsterbeslag från mitten av 1800-talet. Även här är halva fönstret fastspikat och endast den andra halvan går att öppna.

Även om det inte går att avgöra om huset är ursprungligt på denna plats är detta hus sannolikt det som bäst illustrerar hur de gamla hospitalsstugorna en gång måste ha sett ut. En viktig skillnad är dock att huset idag är försett med röd locklistpanel. Som hospitalsstuga hade det troligen stockverket synligt och springorna tätade med mossa.

Kvarteret Klostret nr 9 är ett yngre hus än grannen. Det är sannolikt ombyggt vid flera tillfällen men proportionerna talar för en datering till 1700-tal. Fönsterbeslagen är daterbara till mitten av 1800-talet vilket gör det sannolikt att fönstren bytts ut samtidigt som fönstren i grannhuset. Även här går bara halva fönstret att öppna.
